Abdichtung von Blockfugen der Herdmauer der Wiehltalsperre unter Vollstau

Sealing of joints at the cutoff wall of the Wiehl Dam at full reservoir level

Lothar Scheuer, Helge Klopsch, Ekkehard Heinemann

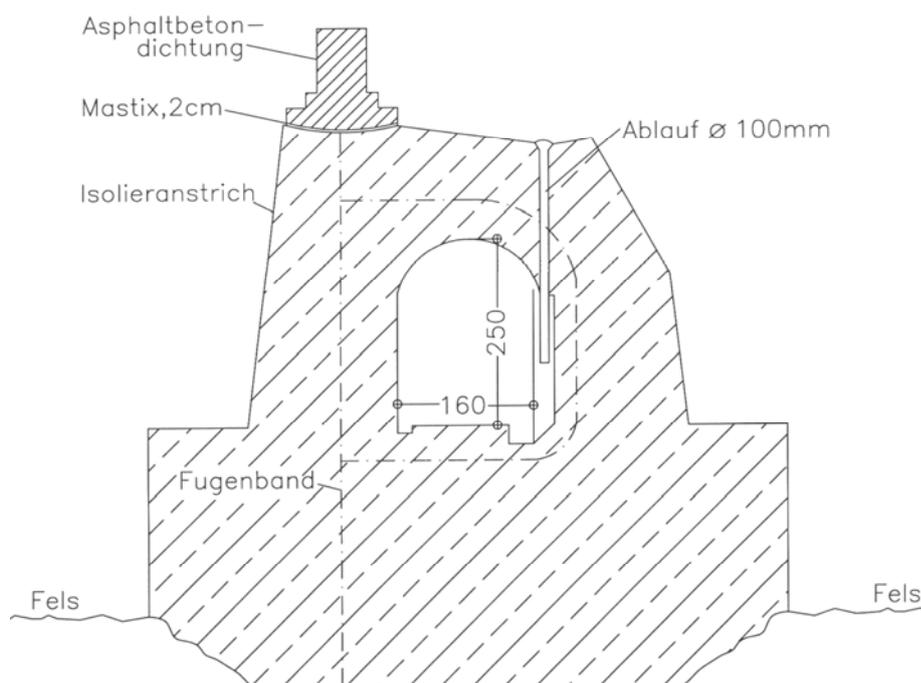
Bild 1: Querschnitt Herdmauer, ursprüngliches Abdichtungssystem mit Fugenband

Bereits nach Inbetriebnahme der Talsperre traten an den Fugen 16/17 und 17/18 Leckagen durch beschädigte oder nicht fachgerecht eingebaute PVC-Fugenbänder auf. Die Gesamtsickerwassermenge betrug im Mittel 0,3 l/s. Der Dränwasseranfall betrug im Mittel ca. 5 l/s.

- Fugenbandtyp ist nicht für den anstehenden Wasserdruck geeignet,
- Fügungen und Anschlüsse auf der Baustelle wurden nicht fachgerecht ausgeführt.

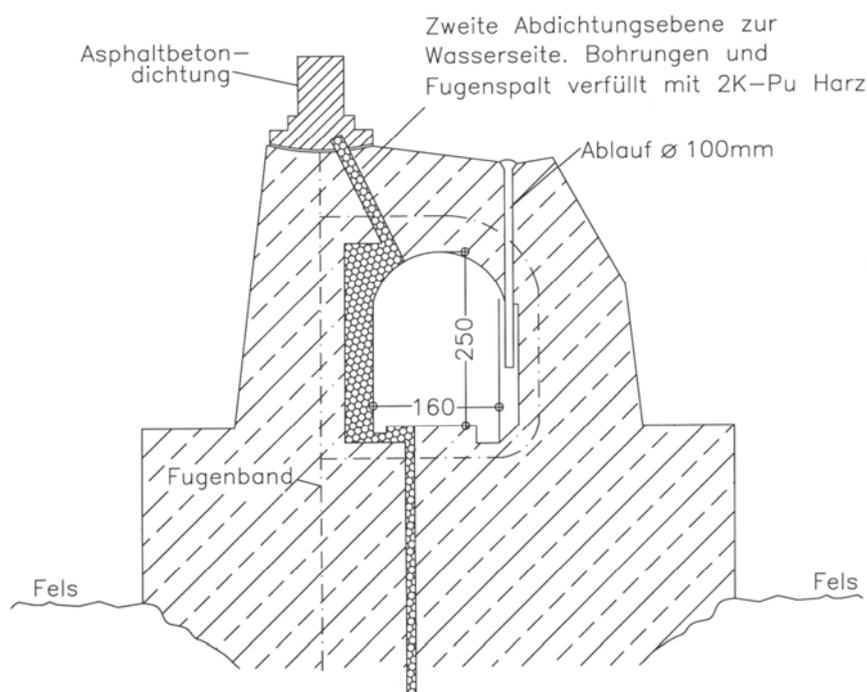
Bild 2: Querschnitt Herdmauer, zweite Abdichtungsebene

Das Sanierungskonzept sieht die Ertüchtigung aller Blockfugen durch die Schaffung einer neuen Dichtungsebene zur Wasserseite, zwischen Asphaltkerndichtung und Felshorizont nach folgendem Aufbau vor (Bild 2):

- Eine nach unten gerichtete Bohrung in der Fuge bis ca. 1,0 m in den Fels, $d \geq 60$ mm.
- Eine nach oben gerichtete Bohrung bis ca. 0,50 m in die Kerndichtung $d \geq 60$ mm.
- Injektion der Bohrungen und Füllung des Ringraumes zwischen 1. und 2. Bohrung bis an das umlaufende Fugenband mit niedrigviskosem 2K-PU Harz

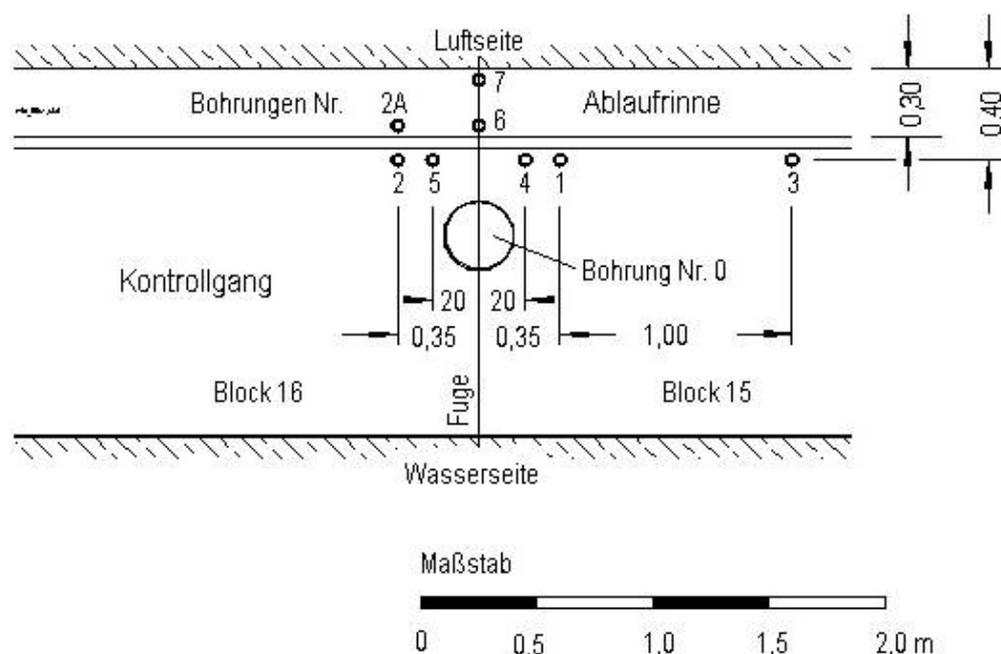
Zur weiteren Untersuchung wurde eine Bohrung $d = 200$ mm bis zum Blockfugenband angeordnet. Am Bohrloch erfolgte ein starker Wasseraustritt. Unter dem Fugenband fand sich eine lückenhafte, blasige Polyurethanfüllung größerer Ausdehnung, womit die erstgenannte Vermutung gestützt wurde. Die Bohrung wurde abgestuft mit den Durchmessern $d = 131$ mm und $d = 101$ mm dem Fugenverlauf folgend bis auf den Fels in 6 m Tiefe fortgesetzt.

Bild 3: Anordnung der Bohrungen, Injektion 2006

Die Anordnung einer dritten Bohrung (Bild 3) in der Fuge führte zu folgendem System:

- Die wasserseitige Bohrung wird wie zuvor zur Entlastung genutzt.
- Die mittlere Bohrung wird mit Bleiwolle gestopft und führt zu einer zusätzlichen Reduzierung des durch die Fuge dringenden Wassers.
- Die luftseitige Bohrung wird mit einem 2K-PU-Material injiziert.

Anschließend wurde die wasserseitige Bohrung mit einem Deckel verschlossen, durch welchen ein Manschettenrohr geführt war. Die abschnittsweise Injektion mit unterschiedlich feinem Zement führte zu einer zufrieden stellenden Abdichtung der Blockfuge.
