Lisa Marie Segundo Ariza (geb. Kaling)

Die Restaurierung eines Siebdruckes von Rupprecht Geiger

Reduzierung von wasserbedingten Farbveränderungen

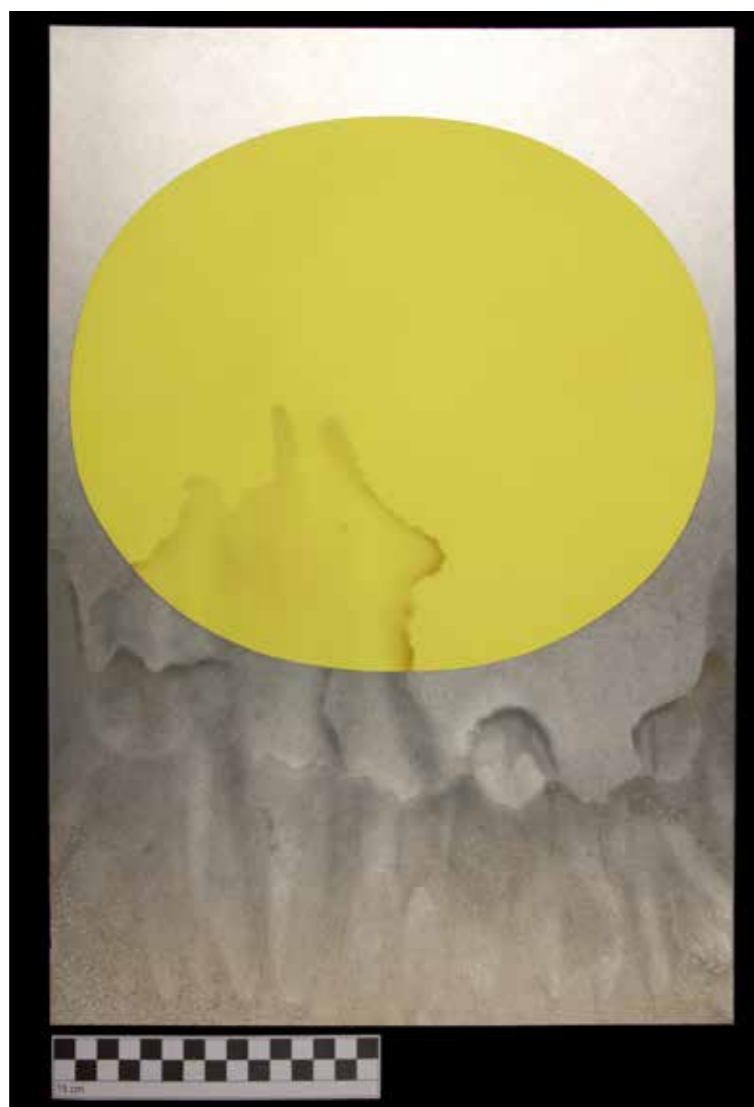
Abb. 1: Rupprecht Geiger, Ohne eigenständigen Titel, 1969, Serigrafie auf Karton, 47,9 / 48 x 31,7 / 32,1 cm, Privatbesitz. Das Objekt (recto) vor der Restaurierung im Auflicht, © Segundo Ariza

Bedingt durch seine letzte Aufbewahrungsart war der Siebdruck einem unbeabsichtigten Wassereintrag ausgesetzt, der in der Folge zu Farbveränderungen im Druckbild, Deformationen des Druckträgers und biogenem Befall führte. Die genannten Schäden beeinträchtigten nicht nur die Erfassung der Bildinformation des Kunstwerkes, sondern stellten zugleich auch eine ernstzunehmende Substanzschädigung dar, deren Einfluss auf die Erhaltung des Objektes bedenklich war. Da Siebdrucke eine bisher wenig beachtete Objektgruppe im Bereich der Restaurierung darstellen, sollten mittels gezielter Untersuchungen Informationen zur Materialität und Herstellungstechnik gesammelt, der Erhaltungszustand präzisiert und daraus abgeleitet konservatorisch-restauratorische Maßnahmen hinsichtlich geeigneter Reinigungsmethoden entwickelt werden.

Bevor die tauchende Wässerung der Serigrafie durchgeführt werden konnte, wurde die Druckgrafik sorgfältig trocken gereinigt und durch Konditionierung im Zedernholzrahmen auf die nachfolgenden Behandlungen vorbereitet. Zusätzlich zur Wässerung erfolgte eine Entsäuerung des Druckträgers und das Einbringen einer alkalischen Reserve in diesen mithilfe von Calciumhydroxid. Da diese Maßnahmen nicht den gewünschten Reinigungseffekt erzielten, wurden zusätzlich die zuvor untersuchten Bleichmethoden angewandt. Zwischen den verschiedenen Maßnahmen erfolgten Trocknungsphasen, um die Resultate überprüfen zu können. Erst durch die Kaliumpermanganat-Bleiche konnten die braunen Wasserränder innerhalb des Druckbildes deutlich verringert werden. Abschließend erfolgte die planliegende und beschwerte Trocknung des Objektes. Durch die Behandlung ist die Bildinformation wieder lesbar.

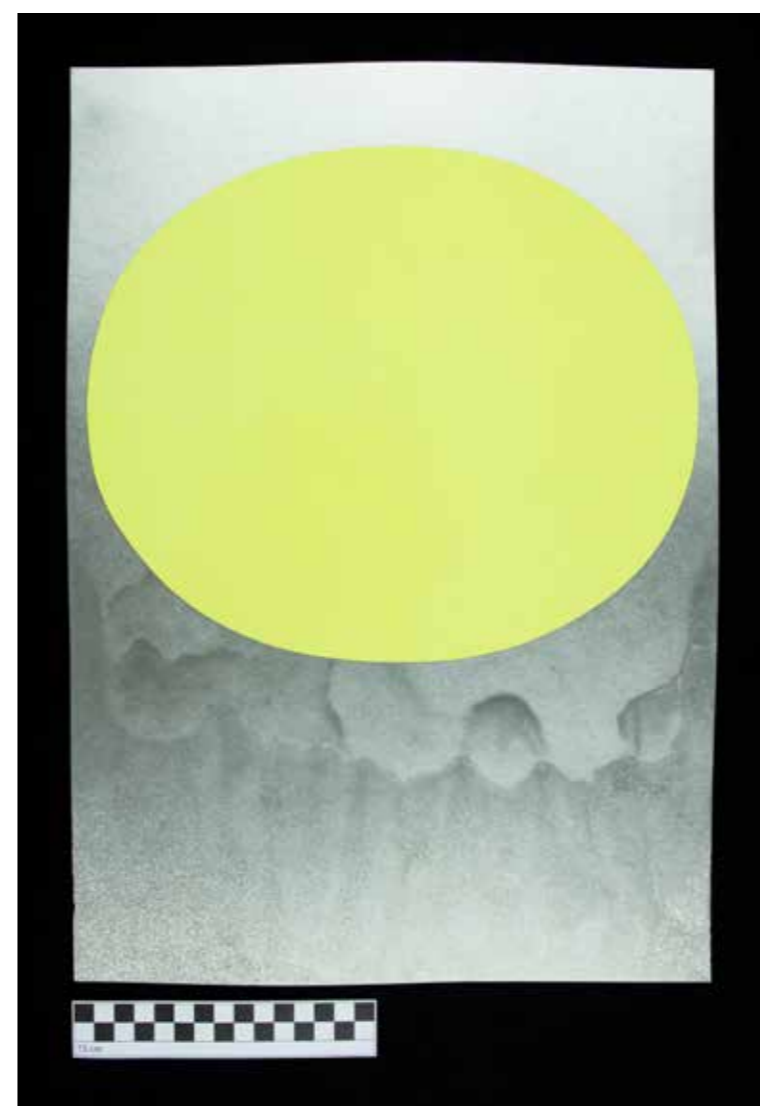
Abb. 2: Rupprecht Geiger, Ohne eigenständigen Titel, 1969, Serigrafie auf Karton, 47,9 / 48 x 31,7 / 32,1 cm, Privatbesitz. Das Objekt (recto) nach der Restaurierung im Auflicht, © Segundo Ariza

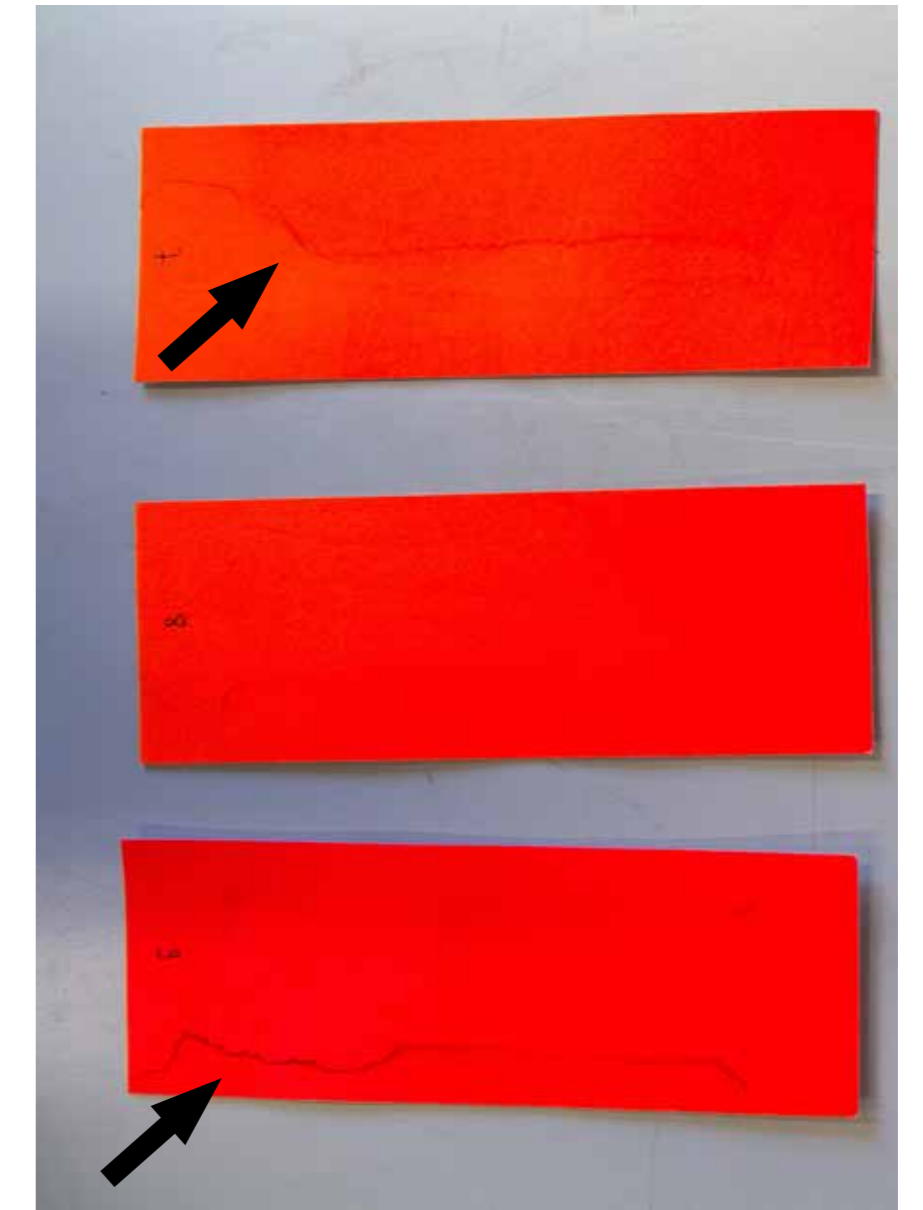
Abb. 3: Ansicht der vorbereiteten Probekörper mit dem künstlich induzierten Wasserschaden im Auflicht. Erkennbar sind die braunen Wasserränder, die im Rahmen der Testreihen entfernt werden sollen, © Segundo Ariza

Die Durchführung und Evaluierung zweier Testreihen zur Wässerung und Bleiche von Siebdrucken mit Tagesleuchtpigmenten sollten die Basis für eine sichere Bearbeitung der Serigrafie Rupprecht Geigers bieten. Es wurden tradierte Methoden aus der Papierrestaurierung an Probekörpern evaluiert. Die erste Testreihe wurde durchgeführt, um den Reinigungseffekt verschiedener Wässerungsmethoden vergleichen zu können. Aufgrund des erarbeiteten Forschungsstandes wurden die tauchende Wässerung, das Blotter washing und das Wässern auf dem Unterdrucktisch miteinander verglichen. In der zweiten Testreihe wurde der Aufhellungseffekt verschiedener Bleichmethoden untersucht. Dazu gehörten die Lichtbleiche und die Bleiche mit Wasserstoffperoxid oder Kaliumpermanganat. Die besten Ergebnisse erzielten die tauchende Wässerung und das Wässern auf dem Unterdrucktisch sowie die Wasserstoffperoxid-Bleiche.
