Kerstin Johanna Merz

Restaurierung eines orientalischen Einbandes

Abnahme einer Altreparatur vom Buchrücken und Ergänzung der freigelegten Fehlstelle

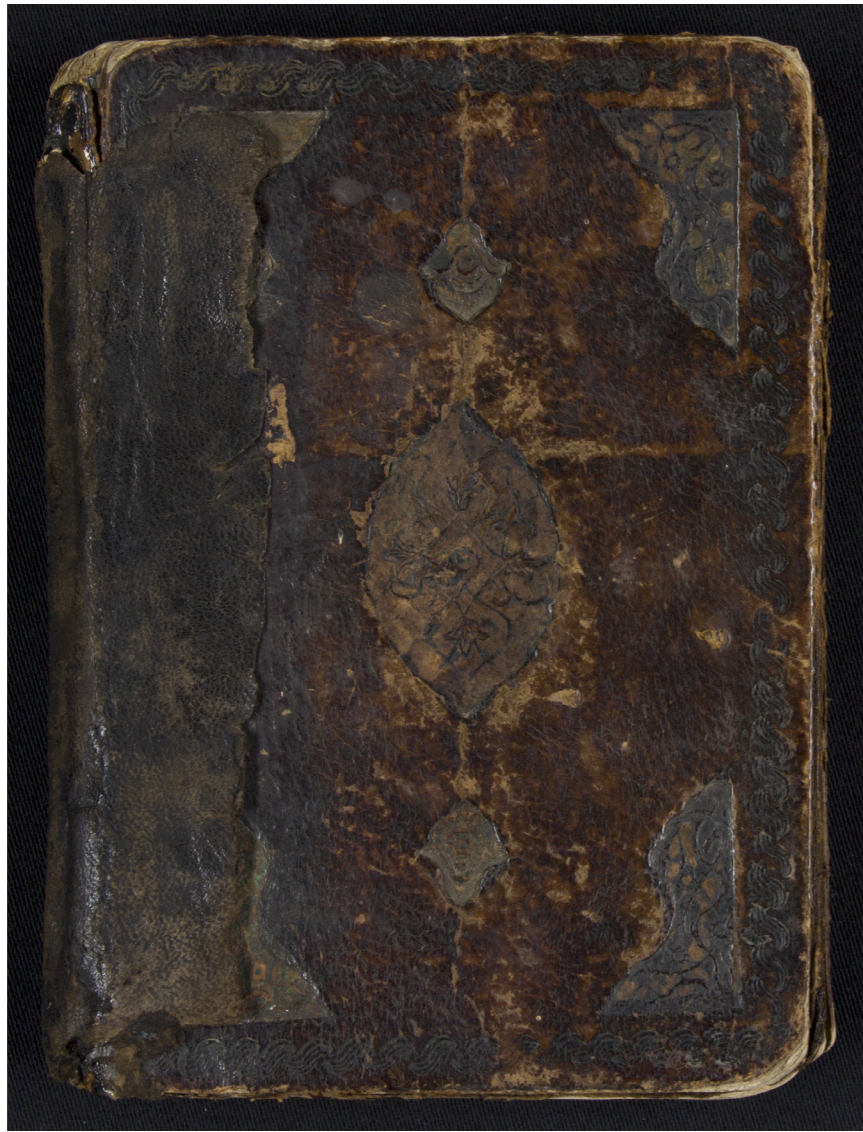
Abb. 1: Rückdeckel im Vorzustand mit Altreparatur, die über den Buchrücken und einen Teil des Deckels geklebt ist © Merz

Im Rahmen der Zustandserfassung kristallisierten sich zwei zentrale Schadensbilder heraus: Erstens waren große, mit kupferhaltiger Illumination versehene Teile des Buchblocks von Kupferfraß betroffen, der sich in einer generellen Brüchigkeit des Papiers sowie zahlreichen Fehlstellen manifestierte. Zweitens war eine Altreparatur in Form einer starren Klebstoffschicht und eines stark abgebauten Ziegenleders über den Buchrücken sowie auf den Buchdeckeln auslaufend verklebt (s. Abb. 1). Diese alte Reparaturmaßnahme bewirkte eine deutliche Versteifung und Deformation des Buches.

Entsprechend der Ergebnisse aus der Testreihe wurde die Abnahme des Reparaturleders in einer Lösemittelkammer durchgeführt, wofür Aceton verwendet wurde, da dies schneller wirkte als MEK und weniger gesundheitsschädlich ist. Die Handschrift musste lediglich für 30 min in der Kammer platziert werden, woraufhin sich das Reparaturleder leicht mittels Spatels vom Einband lösen ließ (s. Abb. 3). Hierbei zeigte sich, dass das Originalleinbandleder am Buchrücken noch vollständig vorhanden und nur im Gelenkbereich gerissen war, sodass keine Verbindung zwischen Vorderdeckel und Buch bestand. Die Reduktion der Klebstoffreste erfolgte mechanisch mittels Radiergummis, wozu der Klebstoff erst mit Aceton erweicht wurde. Zur Ergänzung des Gelenkbereiches wurde Japanpapierlaminat mit 5 % igem Klucel G in Isopropanol verwendet. Für die Sicherung und Stabilisierung der vom Kupferfraß beschädigten Bereiche des Buchblockes wurde ein Bearbeitungskonzept erstellt, das ohne Einbringen von Feuchtigkeit auskommt und somit einer Anregung des Kupferfraßes vorbeugen sollte. Hierzu wurde remoistenable Tissue aus Japanpapier (3,7 g/m²) und 5 % igem Klucel G in Isopropanol hergestellt und beidseitig über Bruch- und kleineren Fehlstellen aufgebracht.

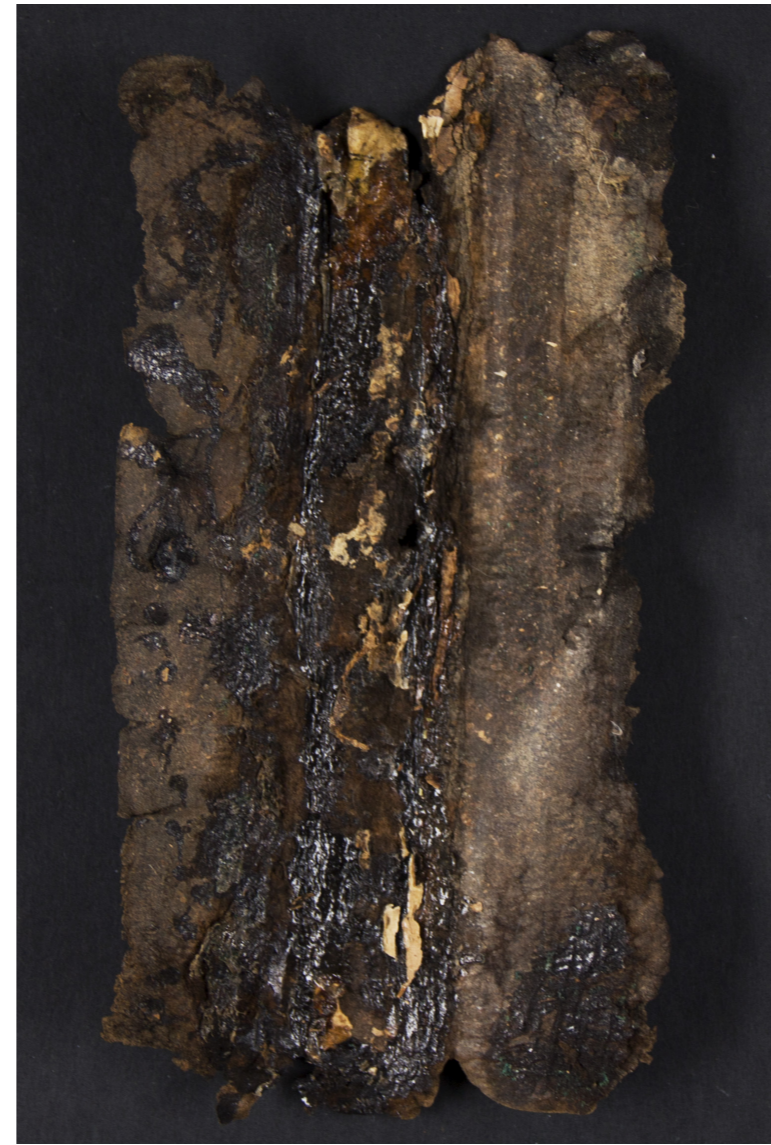
Abb. 2: Reparaturleder nach der Abnahme vom Einband. Zu sehen ist die Fleischseite mit Klebstoff- und Makulaturresten © Merz

Angesichts dieser Problemstellung musste zunächst der für die Altreparatur (s. Abb. 2) verwendete Klebstoff identifiziert werden, was mithilfe der Fourier-Transformations-Infrarotspektrometrie (FTIR) möglich war. Es handelte sich um einen modernen Klebstoff auf der Basis von Polyvinylacetat (PVAC), der sich laut Ergebnissen von Löslichkeitskeits tests durch Aceton und Methyl ethylketon (MEK) anlösen ließ. Im Rahmen einer anschließenden Testreihe wurden an Probekörpern aus Kalbsleder und PVAC-Klebstoff Methoden zum Anlösen des Klebstoffes und folglich Trennen der Probekörper verglichen. Das mechanische Trennen sowie die Verwendung von Gellan Gum, das mit Aceton oder MEK aufgeladen wurde, führten zur Beschädigung der Probekörper, wie Spalten des Narbens, Deformation, Verfärbung und Schrumpfen des Leders. Hingegen verliefen die Tests in einer Lösemittelkammer, sowohl mit MEK als auch mit Aceton, ausgesprochen erfolgreich und schadensfrei.

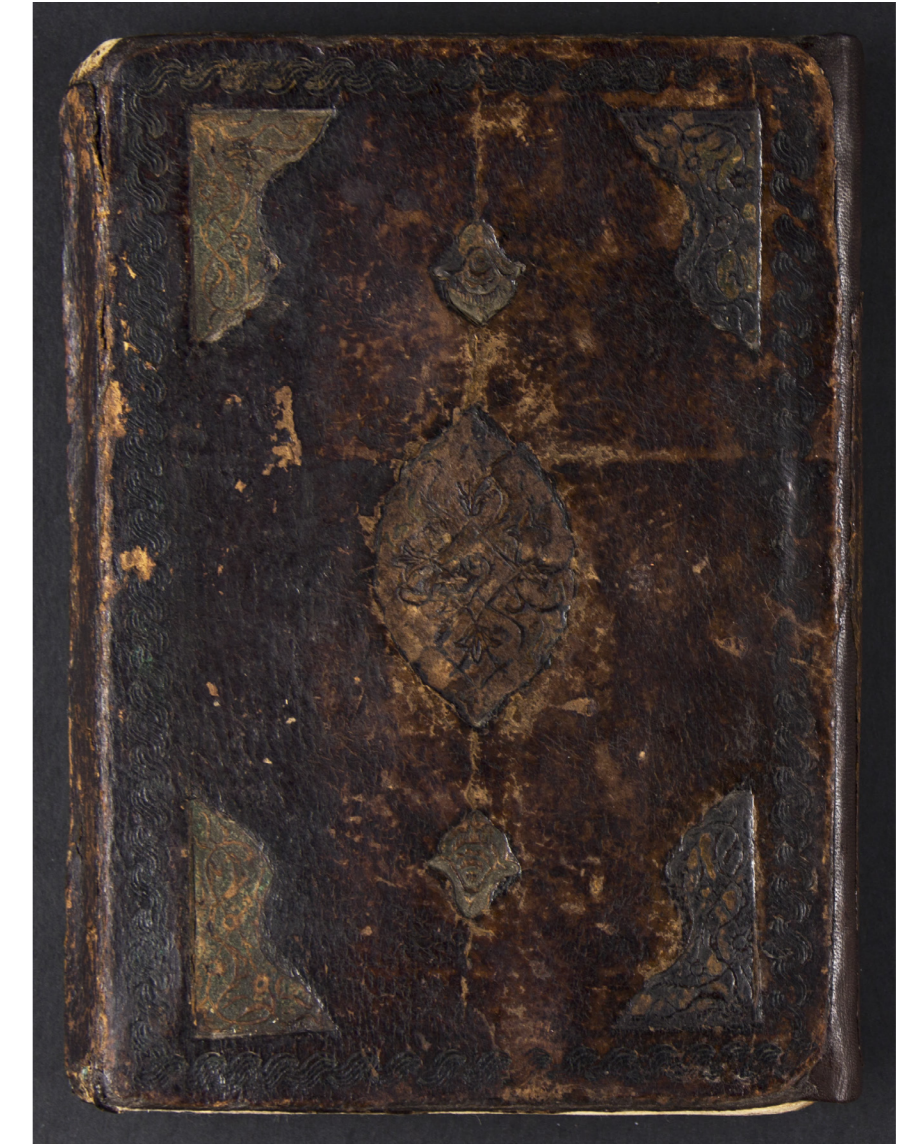
Abb. 3: Rückdeckel im Nachzustand. Die Altreparatur wurde entfernt, wodurch der Originalrücken (links) zum Vorschein kam © Merz

Die Anwendung der im Rahmen der Testreihe erprobten Lösemittelkammer an der Handschrift verlief sehr zufriedenstellend. Die Altreparatur und Klebstoffreste konnten weitestgehend entfernt werden; durch die Laminatergänzung wurde zudem eine äußerst stabile und gleichzeitig flexible Verbindung vom Vorderdeckel zum Buchrücken erzeugt. Das Öffnungsverhalten konnte so signifikant verbessert werden.
