# Restaurierung einer wassergeschädigten Turmknopfurkunde

## Lesbarmachung ausgebluteter bzw. verblasster Kopierstift- und Tintenbereiche

Bei Turmknopfurkunden handelt es sich um Baudokumente, die sich oft zusammen mit anderen Objekten in den Turmknöpfen auf Dächern öffentlicher oder herrschaftlicher Gebäude befinden. Die hier vorgestellte Bachelorarbeit behandelt die Restaurierung einer solchen aus zwei Blättern bestehenden, wassergeschädigten Turmknopfurkunde aus dem Jahr 1885. Sie stammt ursprünglich aus dem Turmknopf der evangelischen Kirche Friesenheim.

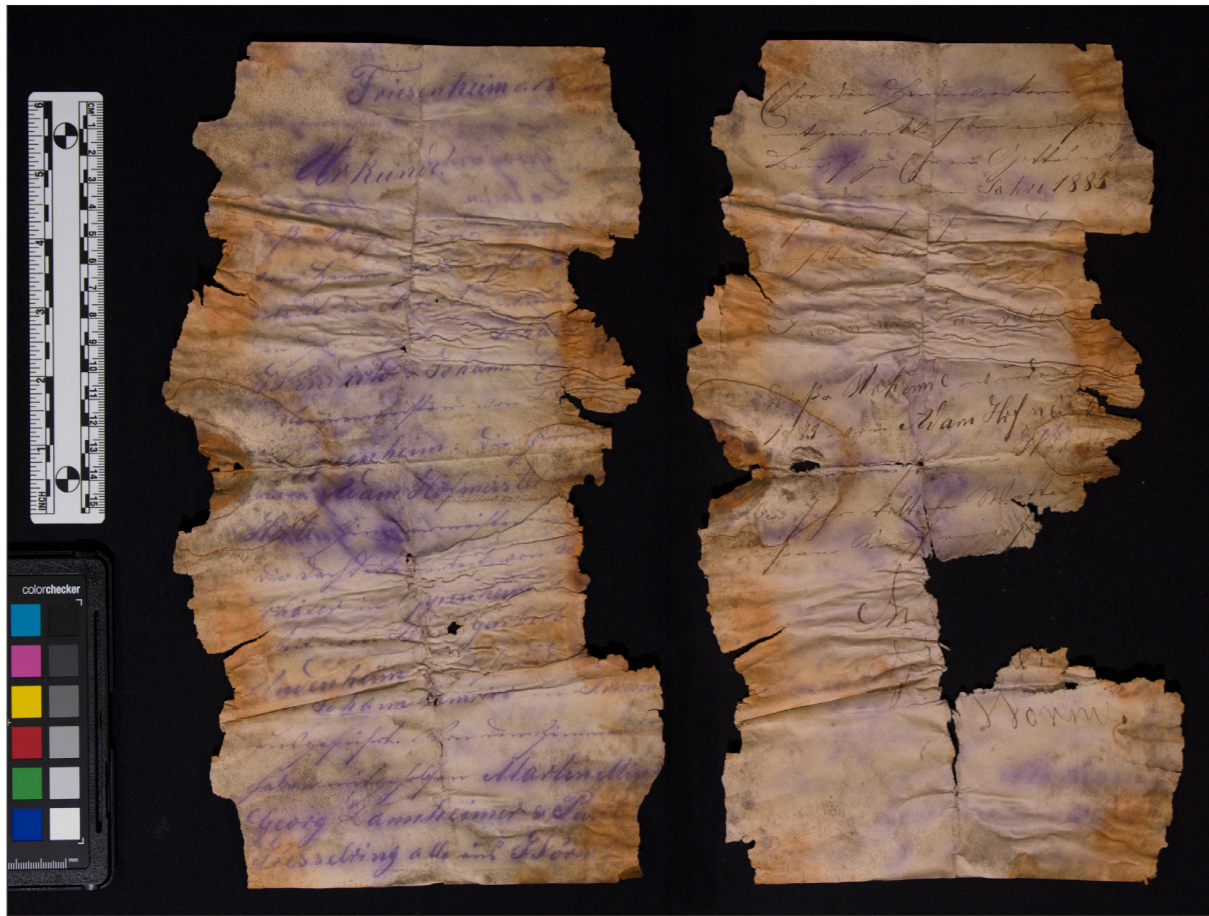
Abb. 1: Gesamtansicht des Vorzustands (recto) der Turmknopfurkunde © Engelhard

Die Urkunde weist partielle Verschmutzungen auf. Hinzu kommen starke Verwellungen, welche in der Mitte der oberen Hälfte sowie in der Mitte der unteren Hälfte besonders stark ausfallen. Es finden sich zudem diverse Risse und Fehlstellen, hauptsächlich entlang der Kanten, Faltungen und um die große Fehlstelle im zweiten Blatt. Das zugehörige Fragment ist partiell mit der Rückseite des ersten Blattes verblockt. Besonders auffällig ist der Wasserschaden, welcher sich in einem Ausbluten und Verblässen des Kopierstifts äußerte. Zudem findet sich verblasster Text, der in Tinte ausgeführt wurde. Der Wasserschaden äußert sich außerdem in Rostschäden entlang der Kanten. In der Mitte der Kanten hat sich zudem um die Rostschäden ein Hof gebildet. Es finden sich vereinzelte helle, kristalline Auflagerungen in den Rostbereichen.

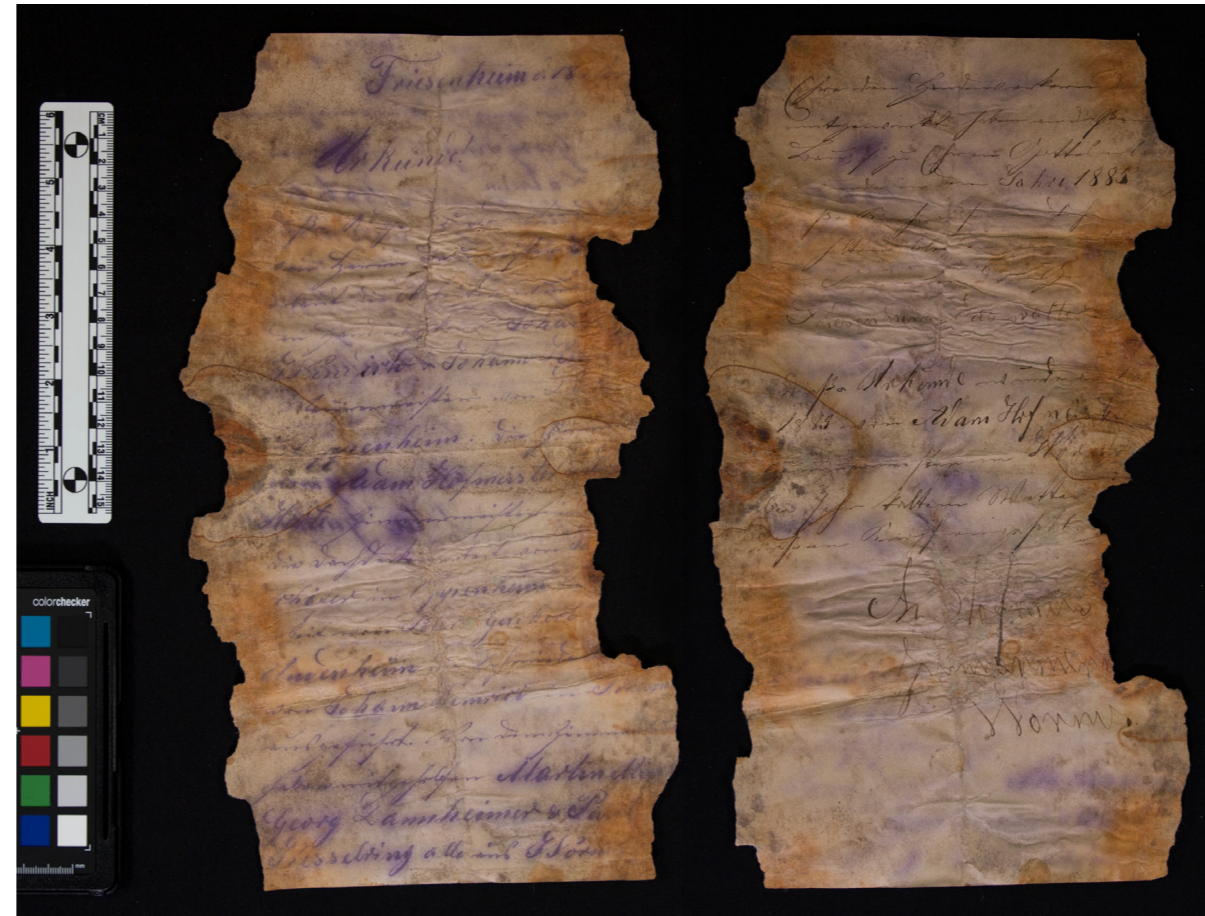
Abb. 2: Gesamtansicht des Nachzustands (recto) der Turmknopfurkunde © Engelhard

Vor den eigentlichen Maßnahmen wurden Materialuntersuchungen zu den Schreibmitteln und Rostbereichen durchgeführt. Bei den Schreibmitteln handelt es sich um einen Kopierstift in Methylviolett und vermutlich Eisengallustinte. Bei den Rostbereichen konnten keine Eisen(II)-Ionen nachgewiesen werden, wodurch keine Komplexierung der löslichen Eisenionen im Rahmen einer Tintenfraßbehandlung nötig war. Im Anschluss wurden die Blätter trocken gereinigt. Darauf folgten drei Glättvorgänge. Bei den ersten beiden wurden die Blätter im Zedernholzrahmen befeuchtet, beim dritten in einer Goretex-Kompresse. Im Anschluss wurden die Blätter unter weichen Vliesen beschwert getrocknet, um die Falten lediglich zu reduzieren und nicht vollständig zu entfernen. Im Zuge der Papierrestaurierung wurde das von der Rückseite des ersten Blattes getrennte Fragment wieder eingesetzt und Fehlstellen und Risse stabilisiert. Anschließend wurden zu helle Ergänzungen mit Aquarellfarben retuschiert.

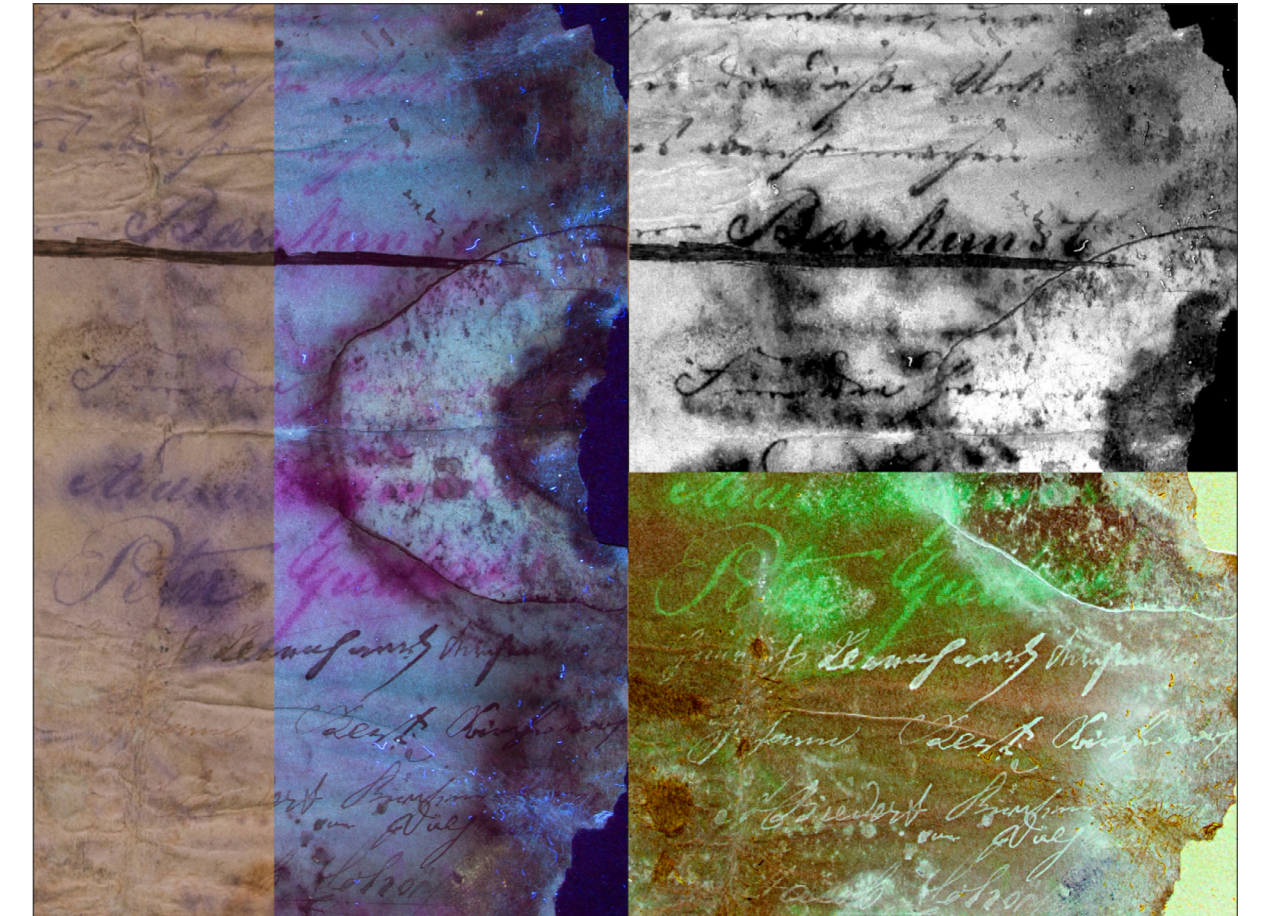
Abb. 3: Detailansicht Nachzustand Blatt 1 (verso) unter sichtbarem Licht (links), unter UV-Strahlung (2. von links), in Graustufen konvertiert (rechts oben) und mit invertiertem Farbraum (rechts unten), © Engelhard

Die Tinte ist partiell verblasst, aber materialtechnisch klar abgegrenzt zum Untergrund. Sie hat lediglich einen dem Papierton ähnlichen Farbton angenommen. Der Kopierstift hingegen ist partiell ins Papier ausgeblutet und teilweise verblasst, wodurch sich das umliegende Papier und die eigentlichen Kopierstiftlinien stark angeglichen haben. Zur Lesbarmachung wurde zum einen eine Fotografie unter UV- und sichtbarem Licht in Verbindung mit Langpassfiltern verwendet. Als weitere Methode wurden die UV-Fotografien auf verschiedene Arten mit Photoshop digital nachbearbeitet. Zum einen wurde der Farbraum der UV-Fotografie invertiert, wodurch die Schrift aufgrund der Kontraste besser lesbar war. Bei einem weiteren Ansatz wurde der Farbraum der UV-Fotografien leicht verschoben, um den größtmöglichen Kontrast zwischen Papier und Schrift zu erhalten. Dann wurde das Bild in Graustufen konvertiert, wobei der Farbton der Schrift eher zu Schwarz und der Farbton des Papiers eher zu Weiß verschoben wurde.
