# Wiederentdeckter Brunnen saniert

Über 75 Jahre führte der Weg zum Mevissensaal in der Claudiusstraße über einen breiten Treppenaufgang. Dass sich darunter ein historischer Brunnen befand, wusste bis zu seiner Wiederentdeckung 2014 kaum jemand. Nun präsentiert sich der Brunnen denkmalgerecht rundum erneuert – bald auch mit Wasserrauschen.

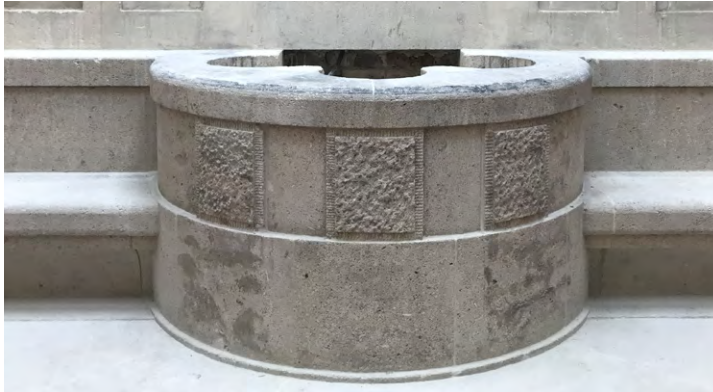
Ende September sollen die Arbeiten am historischen Brunnen in der Claudiusstraße abgeschlossen sein.

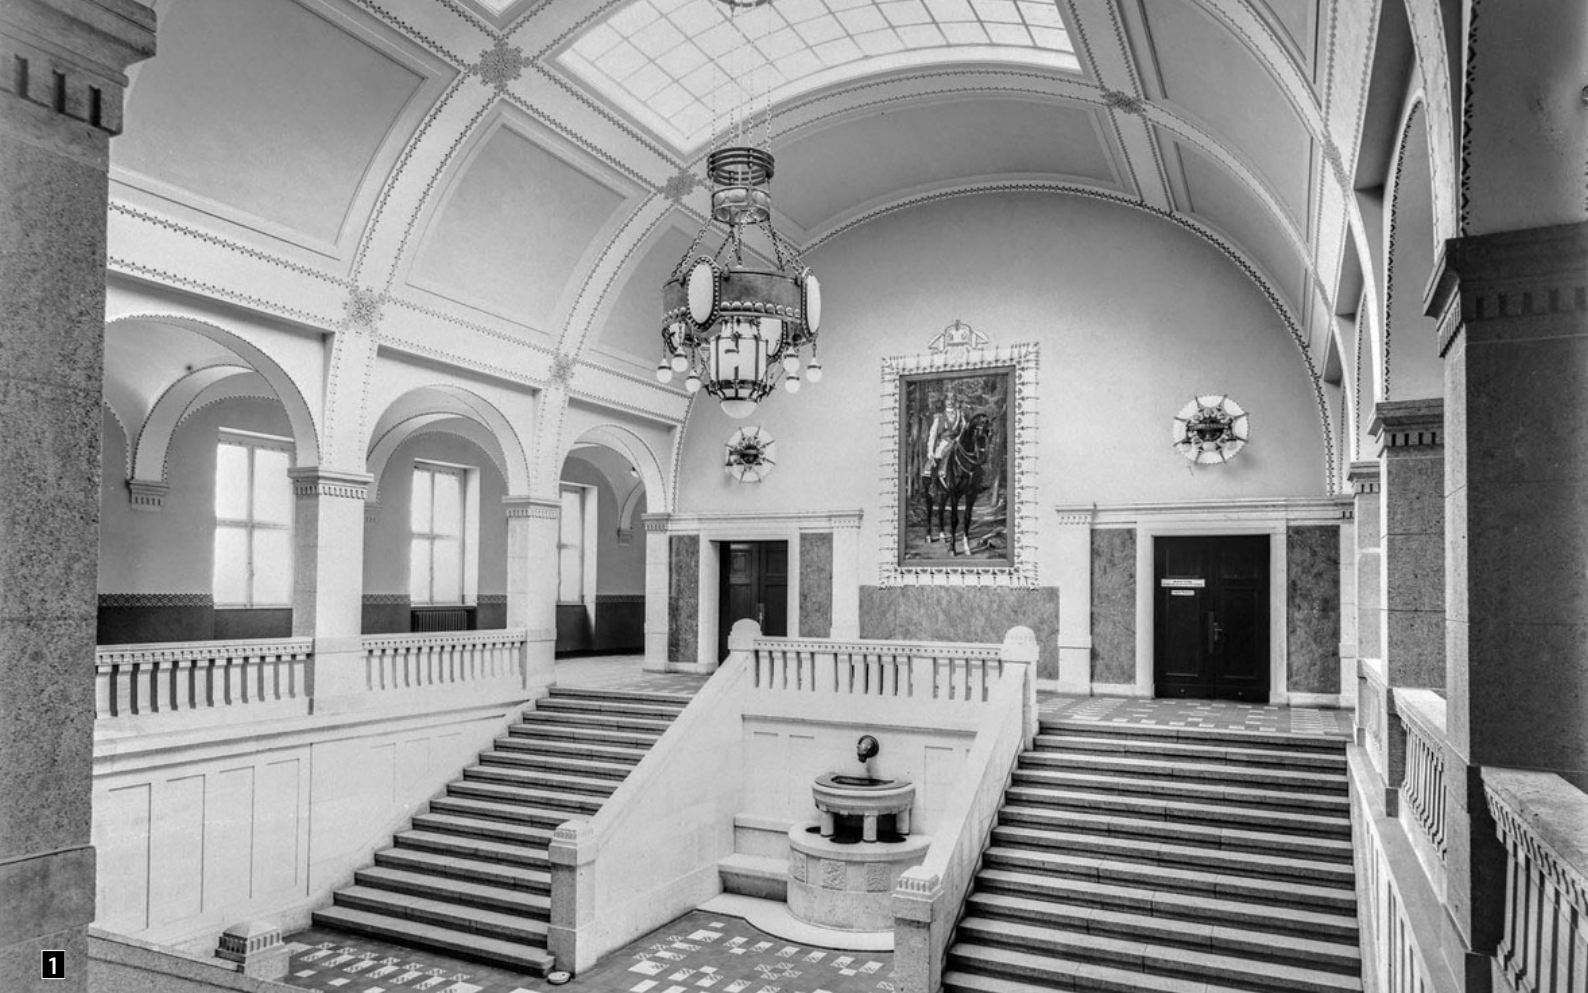
1

An der Stirnwand der Treppenhalle hing zur Erbauungszeit 1907 ein Ölbild Kaiser Wilhelms II., darunter der ursprüngliche Löwenbrunnen.

**1907** zog die **Städtische Handels-Hochschule** (die zwölf Jahre später zur **Universität** kam) in ihr neues eindrucksvolles Gebäude in der Claudiusstraße. Im zentralen Lichthof, von drei Seiten mit Umgängen versehen, prangte an der Stirnwand ein lebensgroßes Portrait des Kaisers Wilhelm II., darunter war in einer von zwei Treppenaufgängen flankierten Nische ein kleiner Zierbrunnen mit wasserspeiendem Löwenkopf eingelassen (Bild 1).

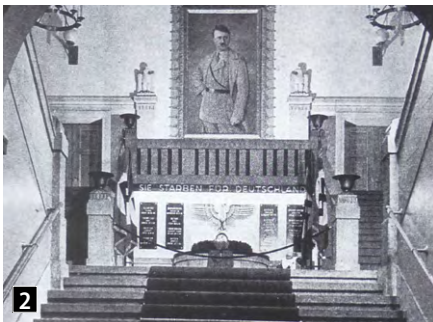
2

(2) 1935 war das zentrale Treppenhaus in einen »Ehrenhof« mit dem Brunnen als »Opfertisch« umgewandelt worden. 1938 folgte ein großer Umbau, bei dem die Brunnen-Nische durch eine breite Treppe überbaut wurde.

**1935** übernahm die **NSDAP-»Gauleitung Köln Aachen«** das Gebäude und gestaltete die Treppenhalle in einen sogenannten »Ehrenhof« um, mit dem Halbrund des Wasserbeckens als »Opfertisch«. Anstelle des Kaisers hing nun das Bildnis des »Führers« an der Wand (Bild 2).

**1938** Umbau des Gebäudes, der Brunnen wird überbaut\*. Der Platz des Bildnisses entfiel, stattdessen gab es einen wuchtigen Rahmen mit Säulen aus dunklem Marmor und ebensolche Treppenstufen.

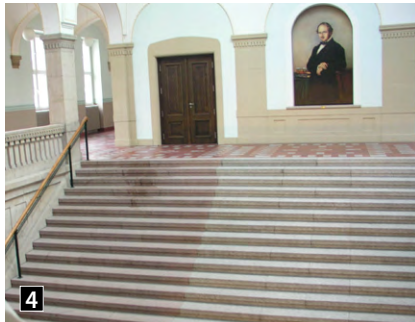
4

(4) Nach der Sanierung von 1988 hatte das Treppenhaus wieder Rundbögen, Treppenstufen aus Naturstein, rekonstruierte Bodenplatten und eine Lichtkuppel, der Treppenaufgang aber war nach wie vor »einläufig«.

**1988** wurde das Treppenhaus aufwändig **denkmalgerecht restauriert**. Der breite Treppenaufgang blieb erhalten, obwohl man von dem darunterliegenden Brunnen wusste. Die Freilegung verschob man aber die »nächste Baustufe« (siehe Fußnote auf dieser Seite). Am Kopf der Treppe hängt seit Anfang der 90er Jahre das Gemälde des Unternehmers und Politikers Gustav von Mevissen (1815 – 1899). (Bild 4).

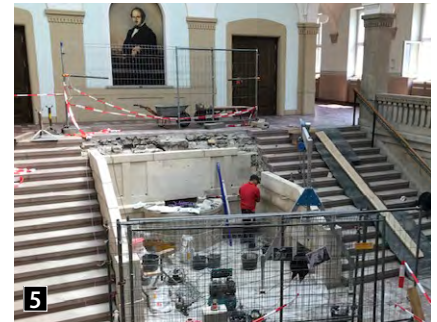
5

(5) Der Treppenaufgang nach der Freilegung des Brunnens

Voruntersuchungen mit einer Spezialekamera zeigten, dass der Treppenaufbau nicht mit Sand aufgeschüttet, sondern auf »Streifenfundamente« gesetzt war. Die Hohlkammern gaben den Blick frei auf die Reste der alten Brunnenanlage. Auch die fast vollständig erhaltene Brunnen-Rückwand aus Naturstein kam zum Vorschein. Nach dem Abbruch der Streifenfundamente erwies sich, dass die Natursteine des Brunnens (Travertin und Sabonnière) ebenfalls in gutem Zustand waren. Allerdings war vom Brunnen selbst nur noch das Fundament vorhanden. Die von Säulen getragene Brunnenschale und die wasserspeiende Löwenkopf waren nicht mehr erhalten.

**2014** Freilegung des Brunnens (Bild 5)

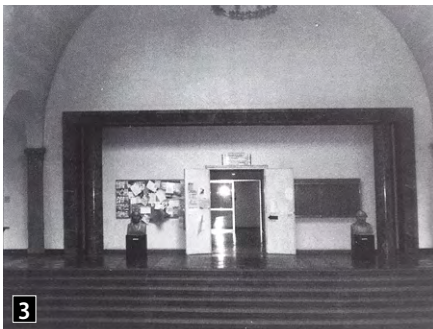
3

(3) Obere Empore des Treppenhauses 1986 (vor dem heutigen Mevissensaal): Kein Bildnis, keine Balustrade, keine Bögen, stattdessen ein schwerer Rahmen mit Säulen und der Treppenaufgang aus dunklem Marmor. Von 1938 bis zur historischen Sanierung 1988 sah das Treppenhaus so aus – vom Brunnen war nichts mehr zu sehen.

**1944** wurden Teile des Gebäudes durch **Bombenangriffe** zerstört. Im Zuge des **Wiederaufbaus 1950–57** wurde das Haupttreppenhaus instandgesetzt, der dunkle Marmor blieb erhalten (Bild 3).

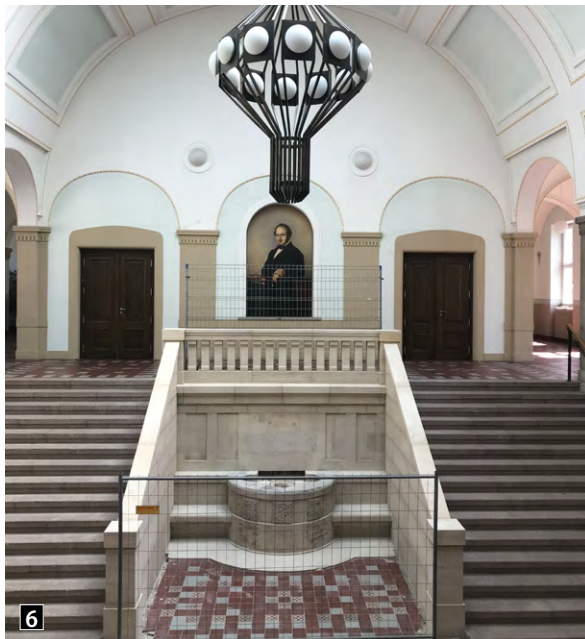
6

(6) Die Sanierung soll im September 2019 abgeschlossen sein: Brunnen mit Rückwand, rekonstruierter Balustrade und originalen Bodenplatten.

**2019** Fertigstellung des Brunnens nach vierjähriger Sanierungszeit (mit Unterbrechungen) (Bild 6)
