## Skulpturen vom Staub der Jahrhunderte befreit

### Seminar im Halberstädter Dom

## Skulpturen vom Staub der Jahrhunderte befreit Arbeiten in der denkmalpflegerischen Praxis

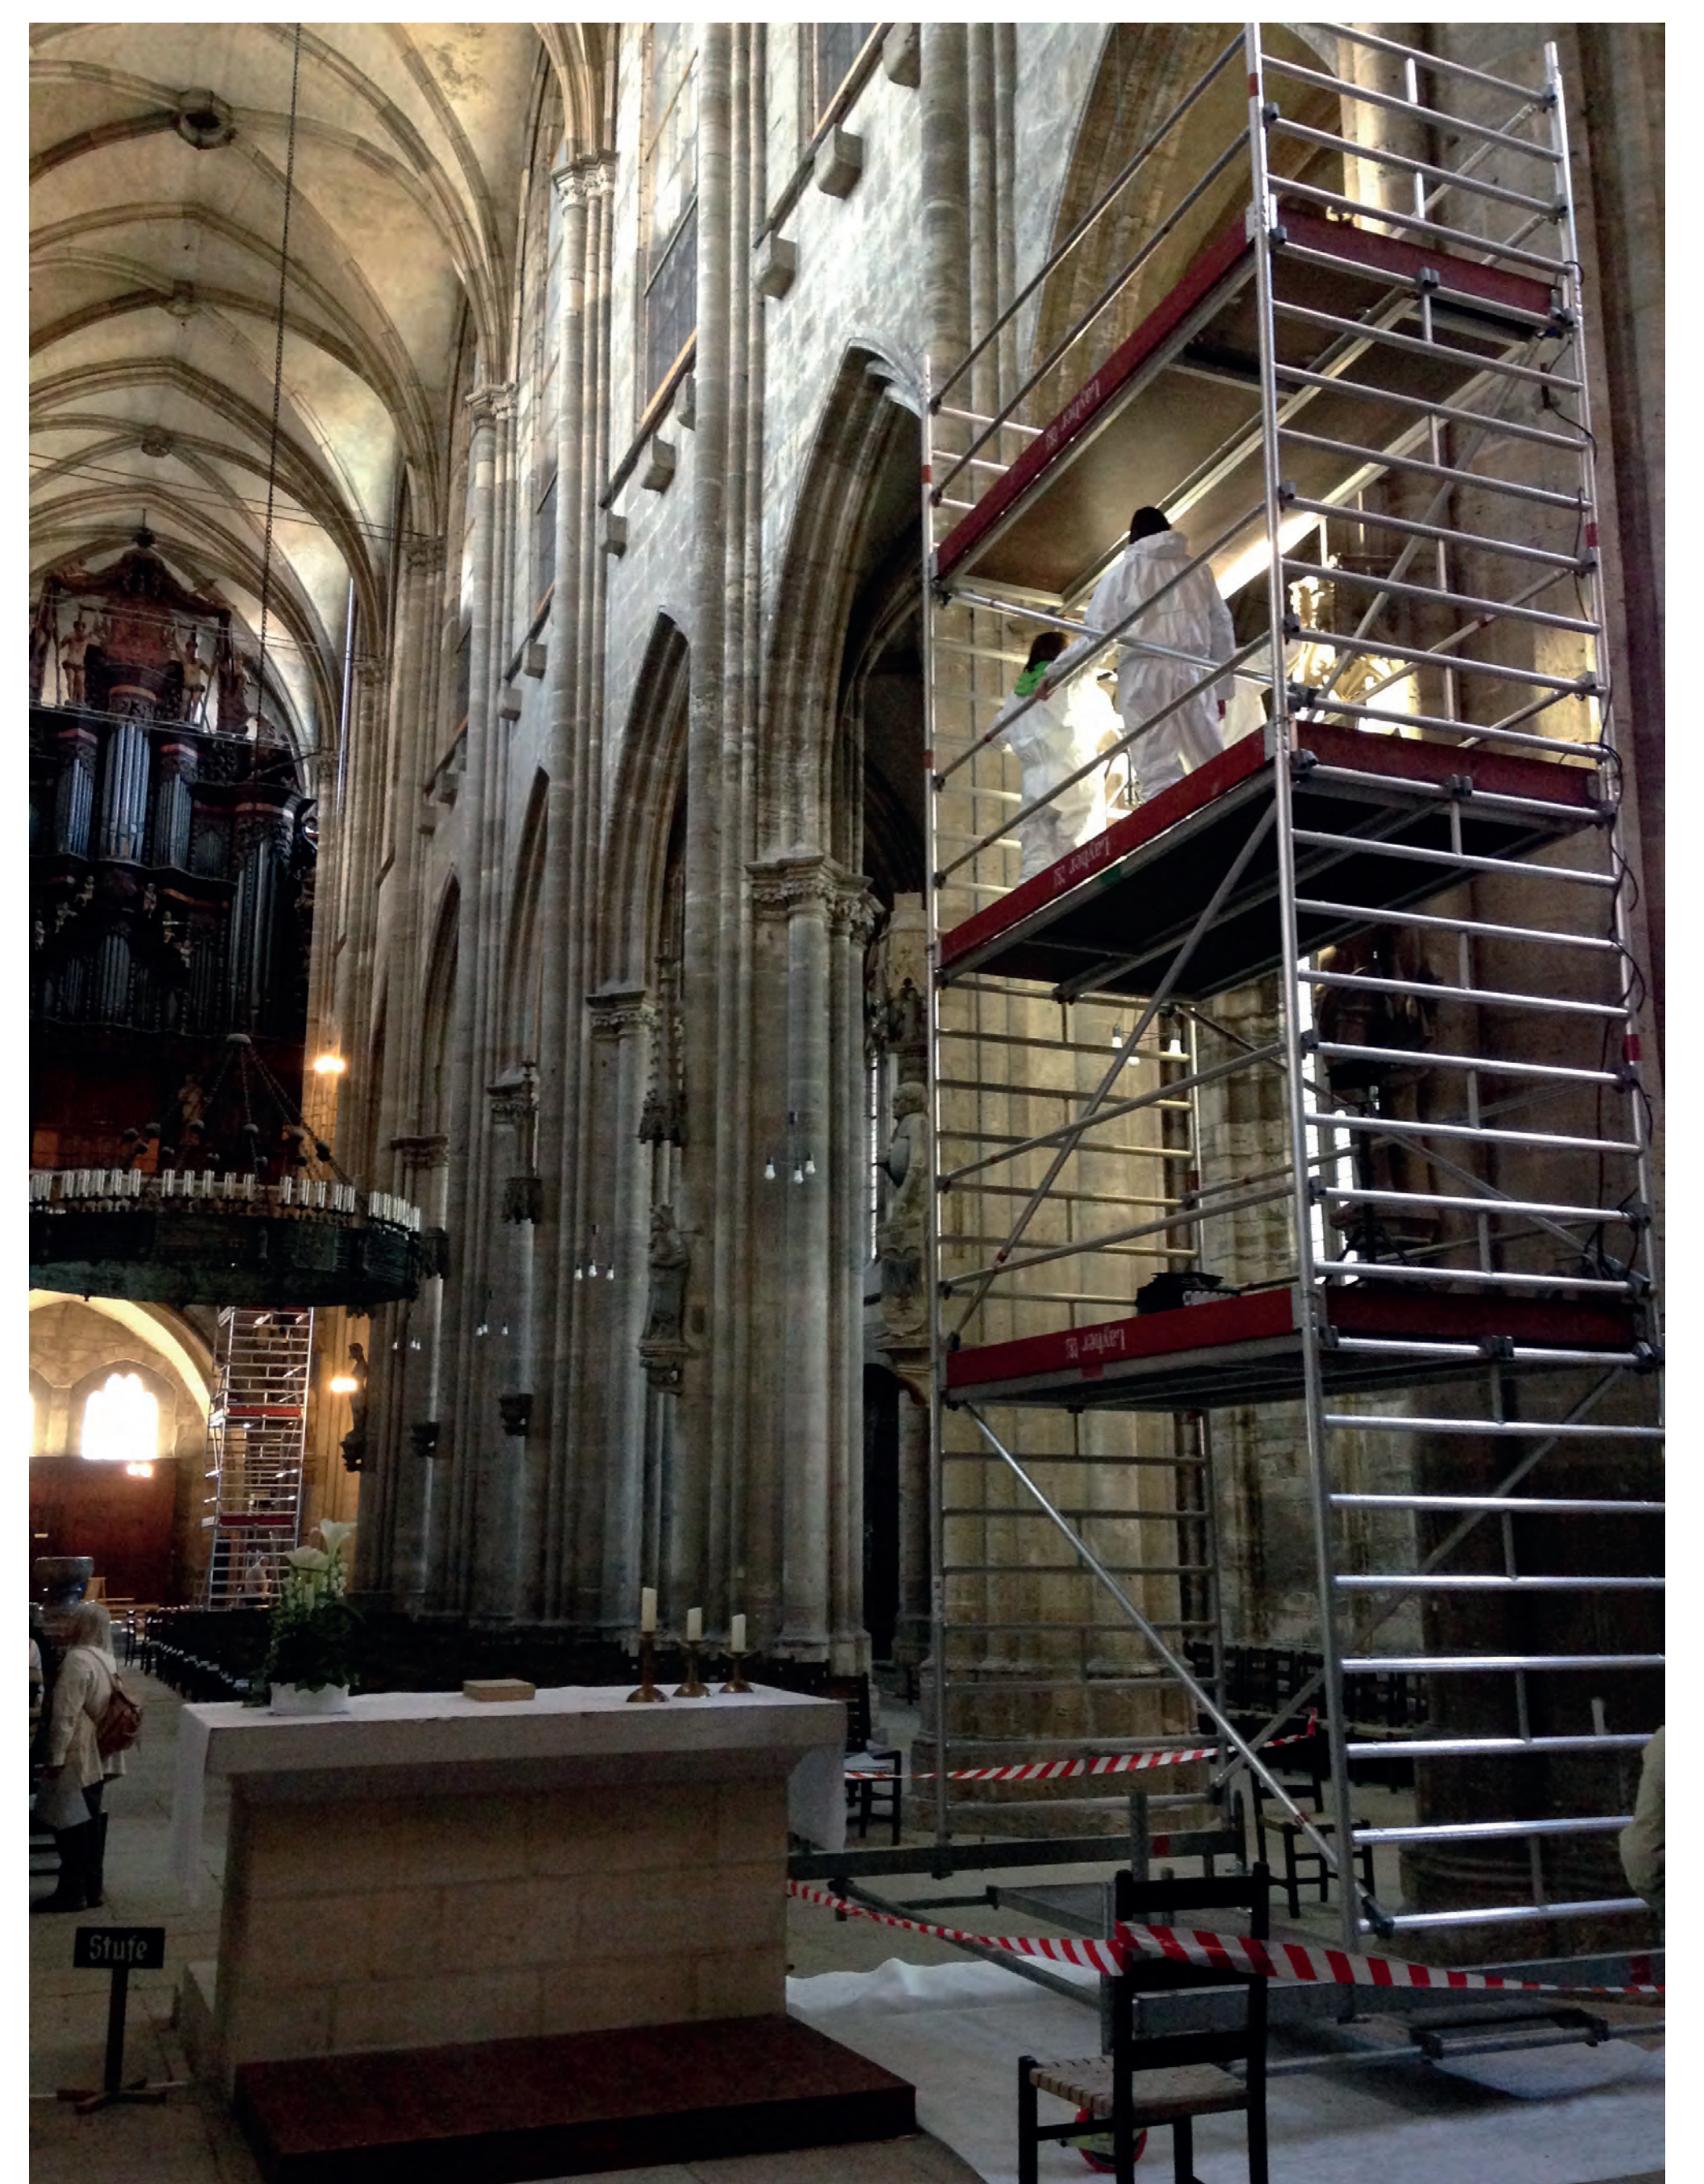
Abb. 2: Gerüst mit drei Etagen zur Bearbeitung der Skulptur des Hl. Sebastian

Von Gerüsten aus wurden etwa 27 Objekte, vor allem Skulpturen mit den dazugehörigen Konsolen und Baldachinen, bearbeitet. Sauger mit Spezialfilter kamen zum Einsatz, der Arbeitsschutz war immer wieder ein zentrales Thema des Seminars.

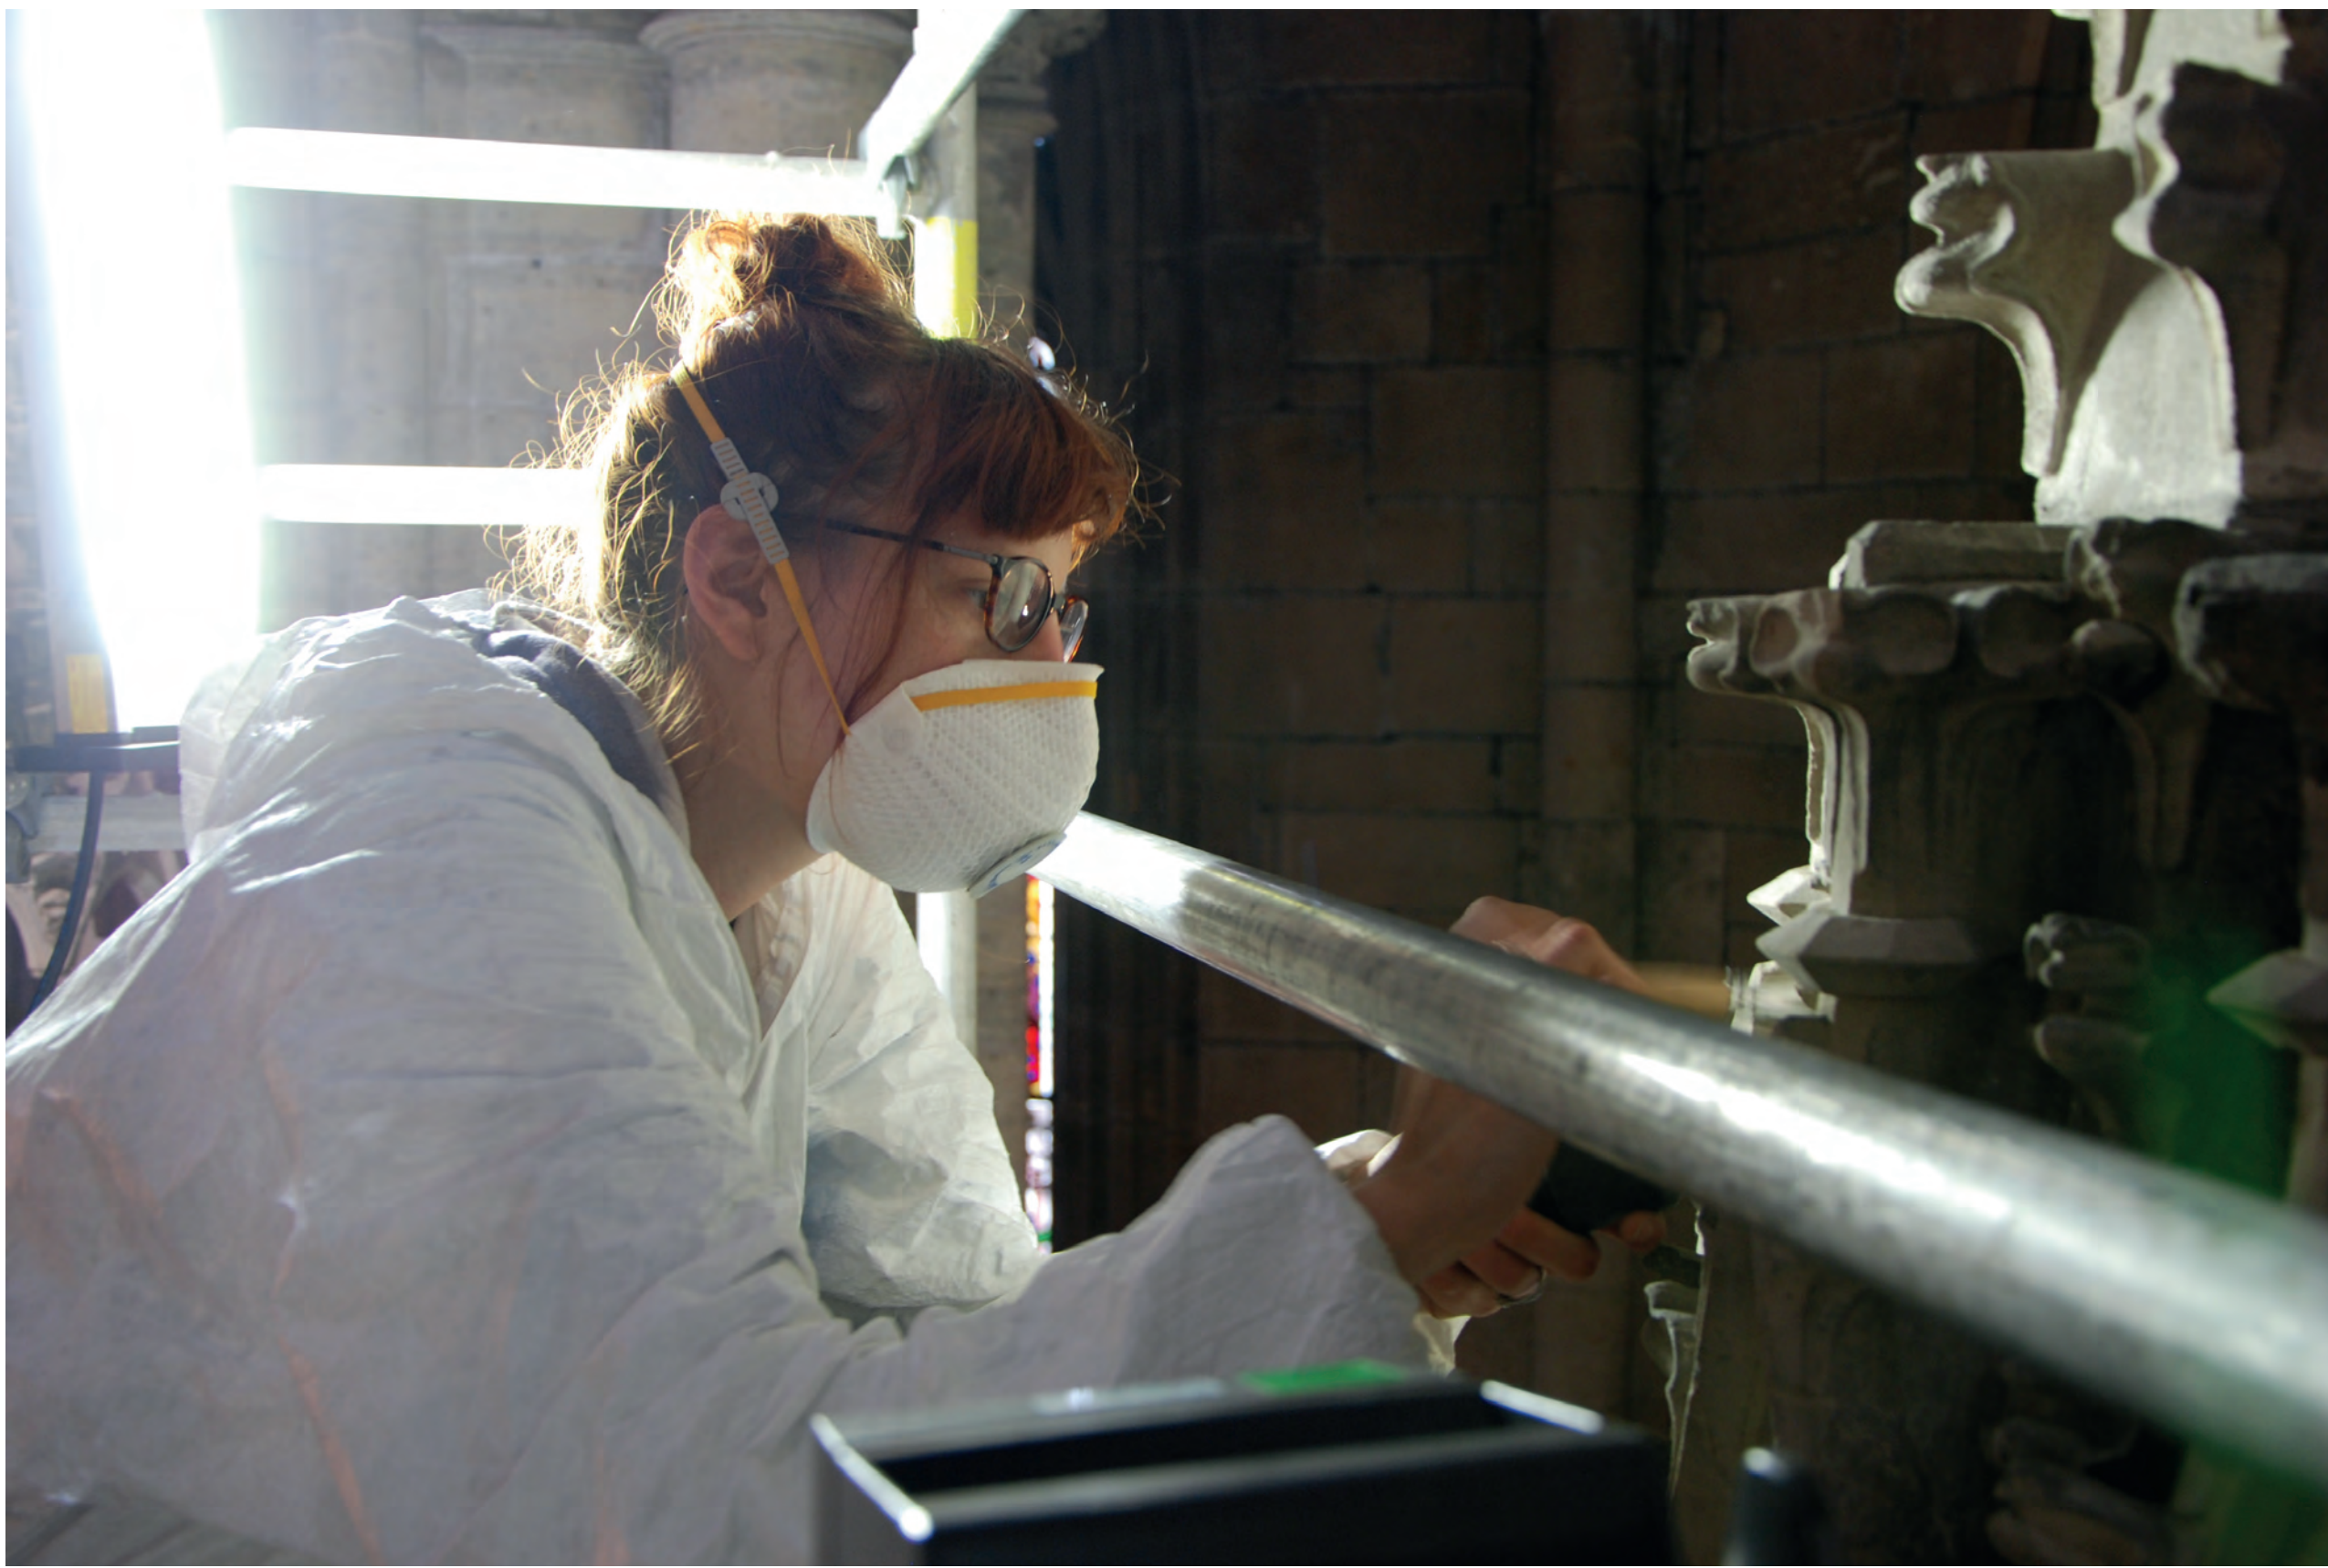
Abb. 5: Studierende bei der Arbeit vor Ort

Vorrangiges Ziel der studentischen Arbeiten war die Abnahme von Staub- und Schmutzansammlungen, die sich über Jahrzehnte auf den Oberflächen der Kunstobjekte abgelagert hatten.

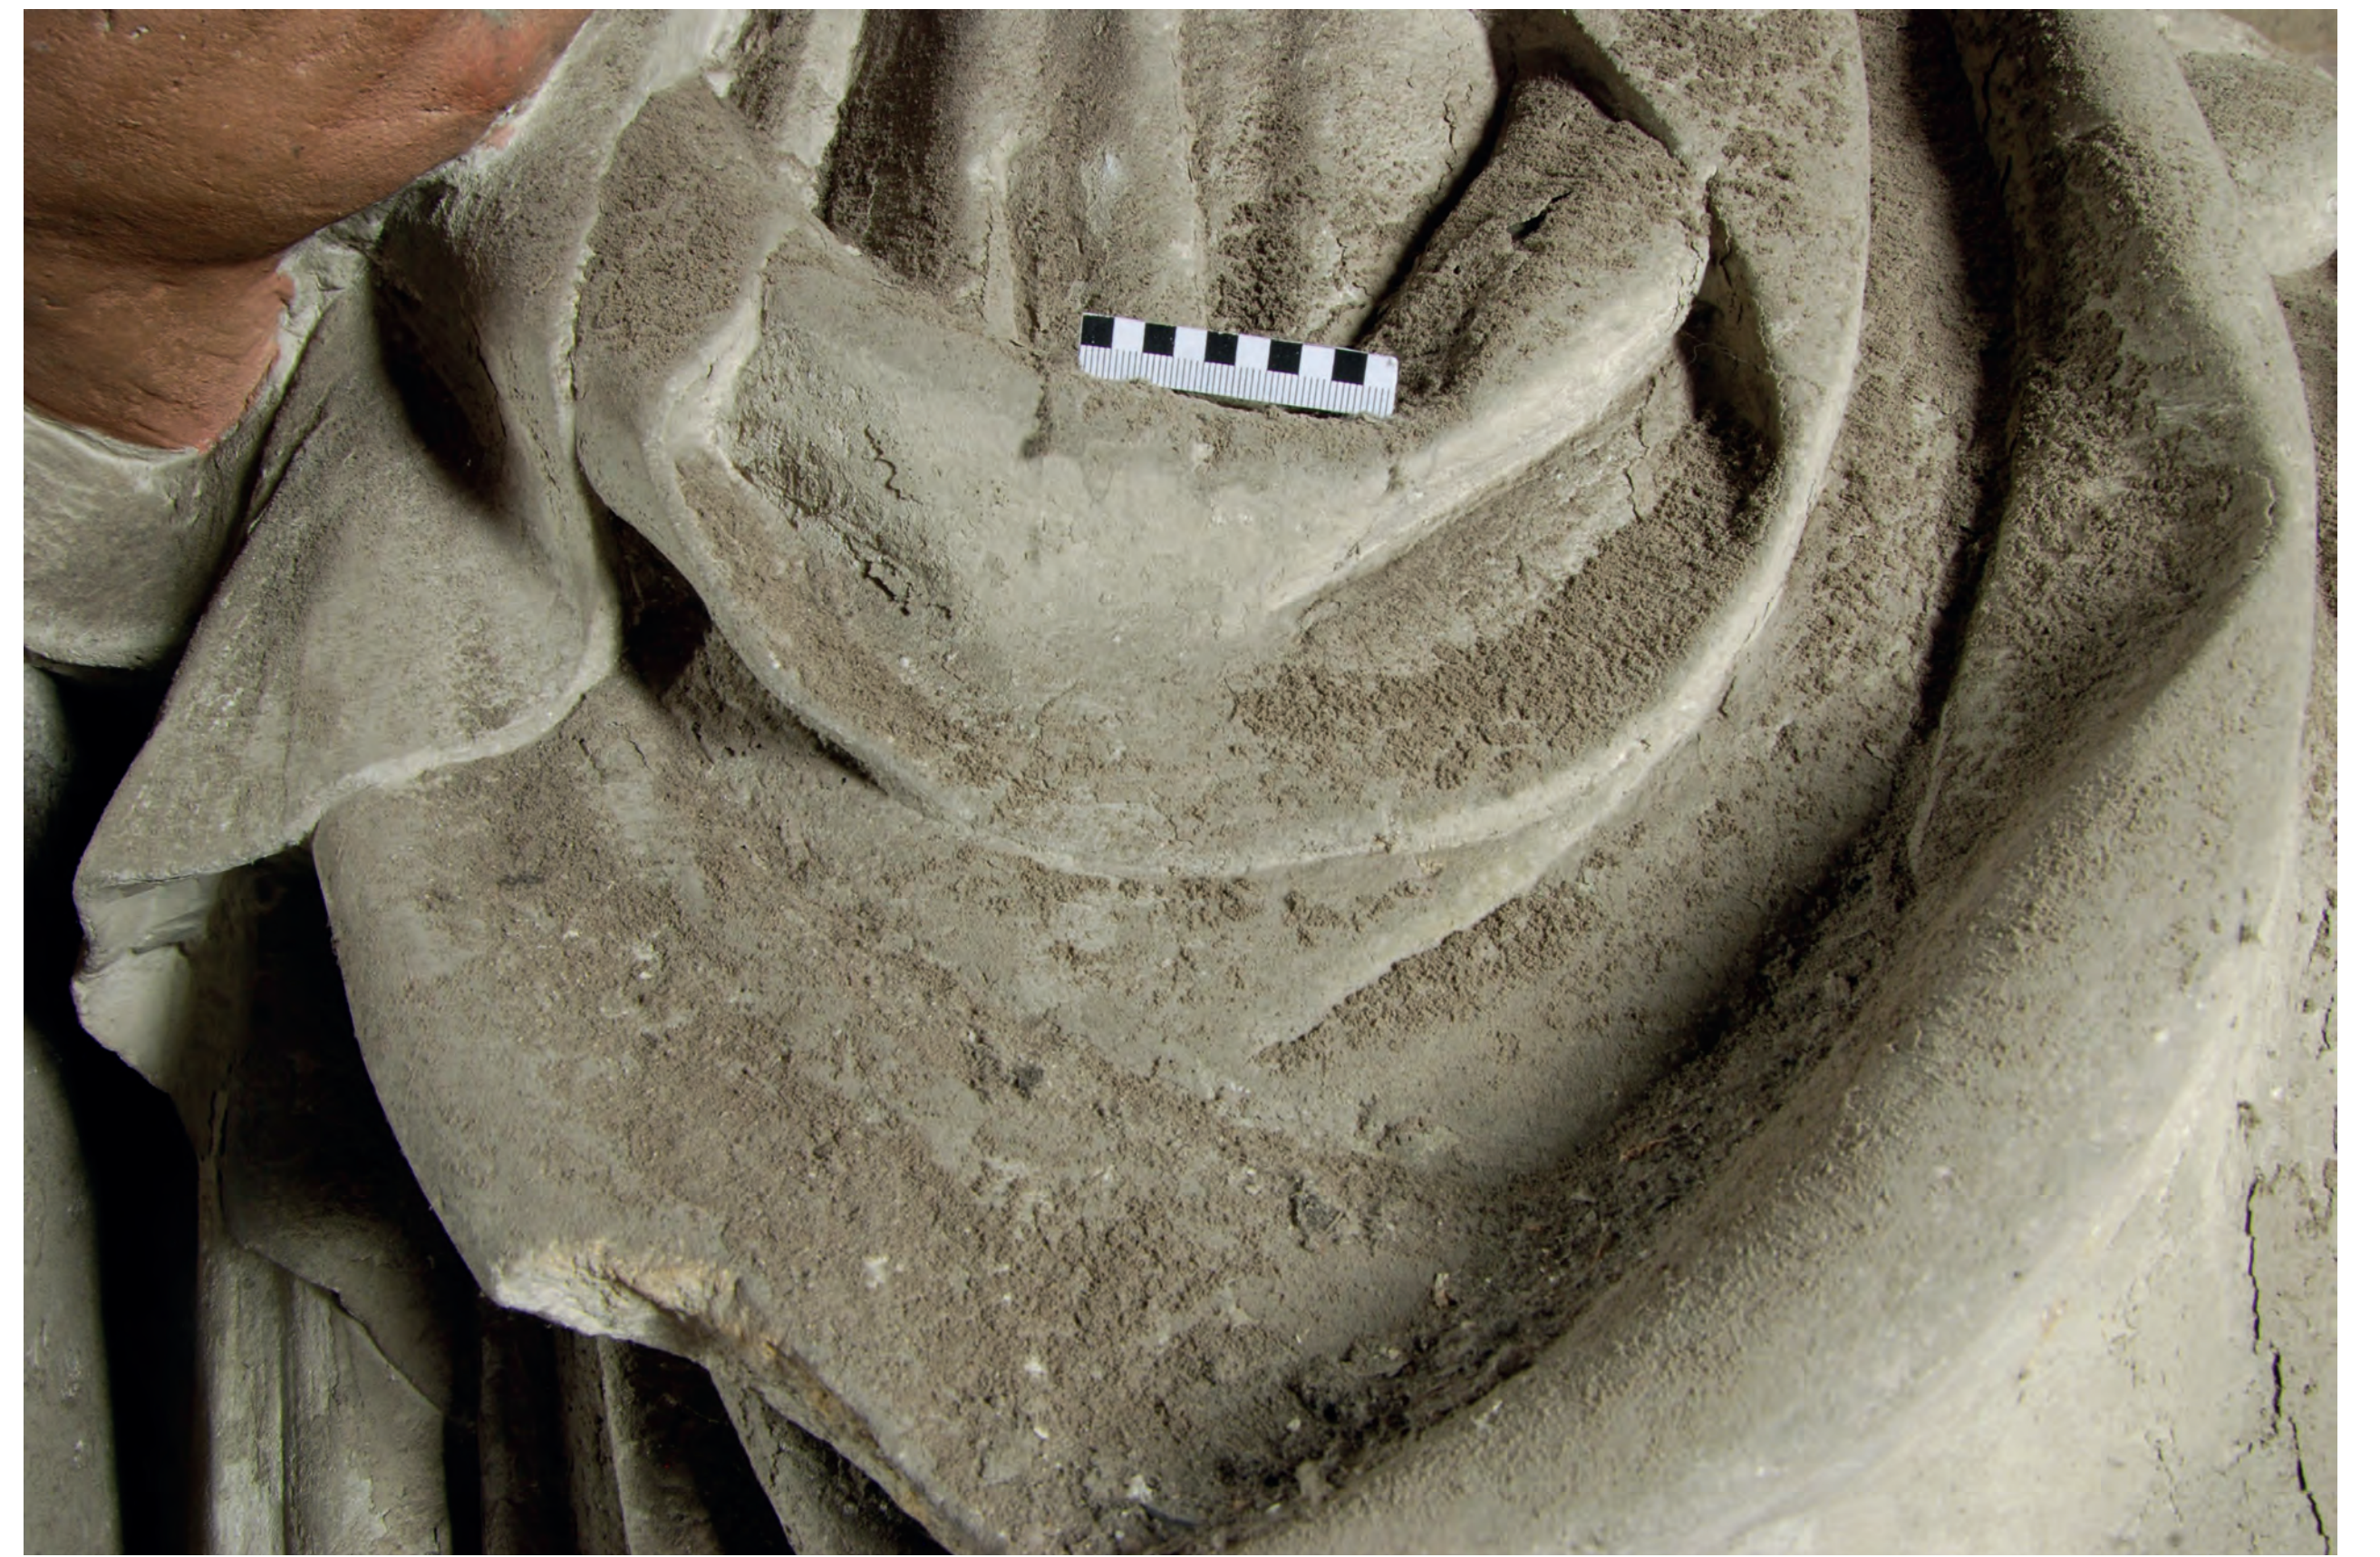
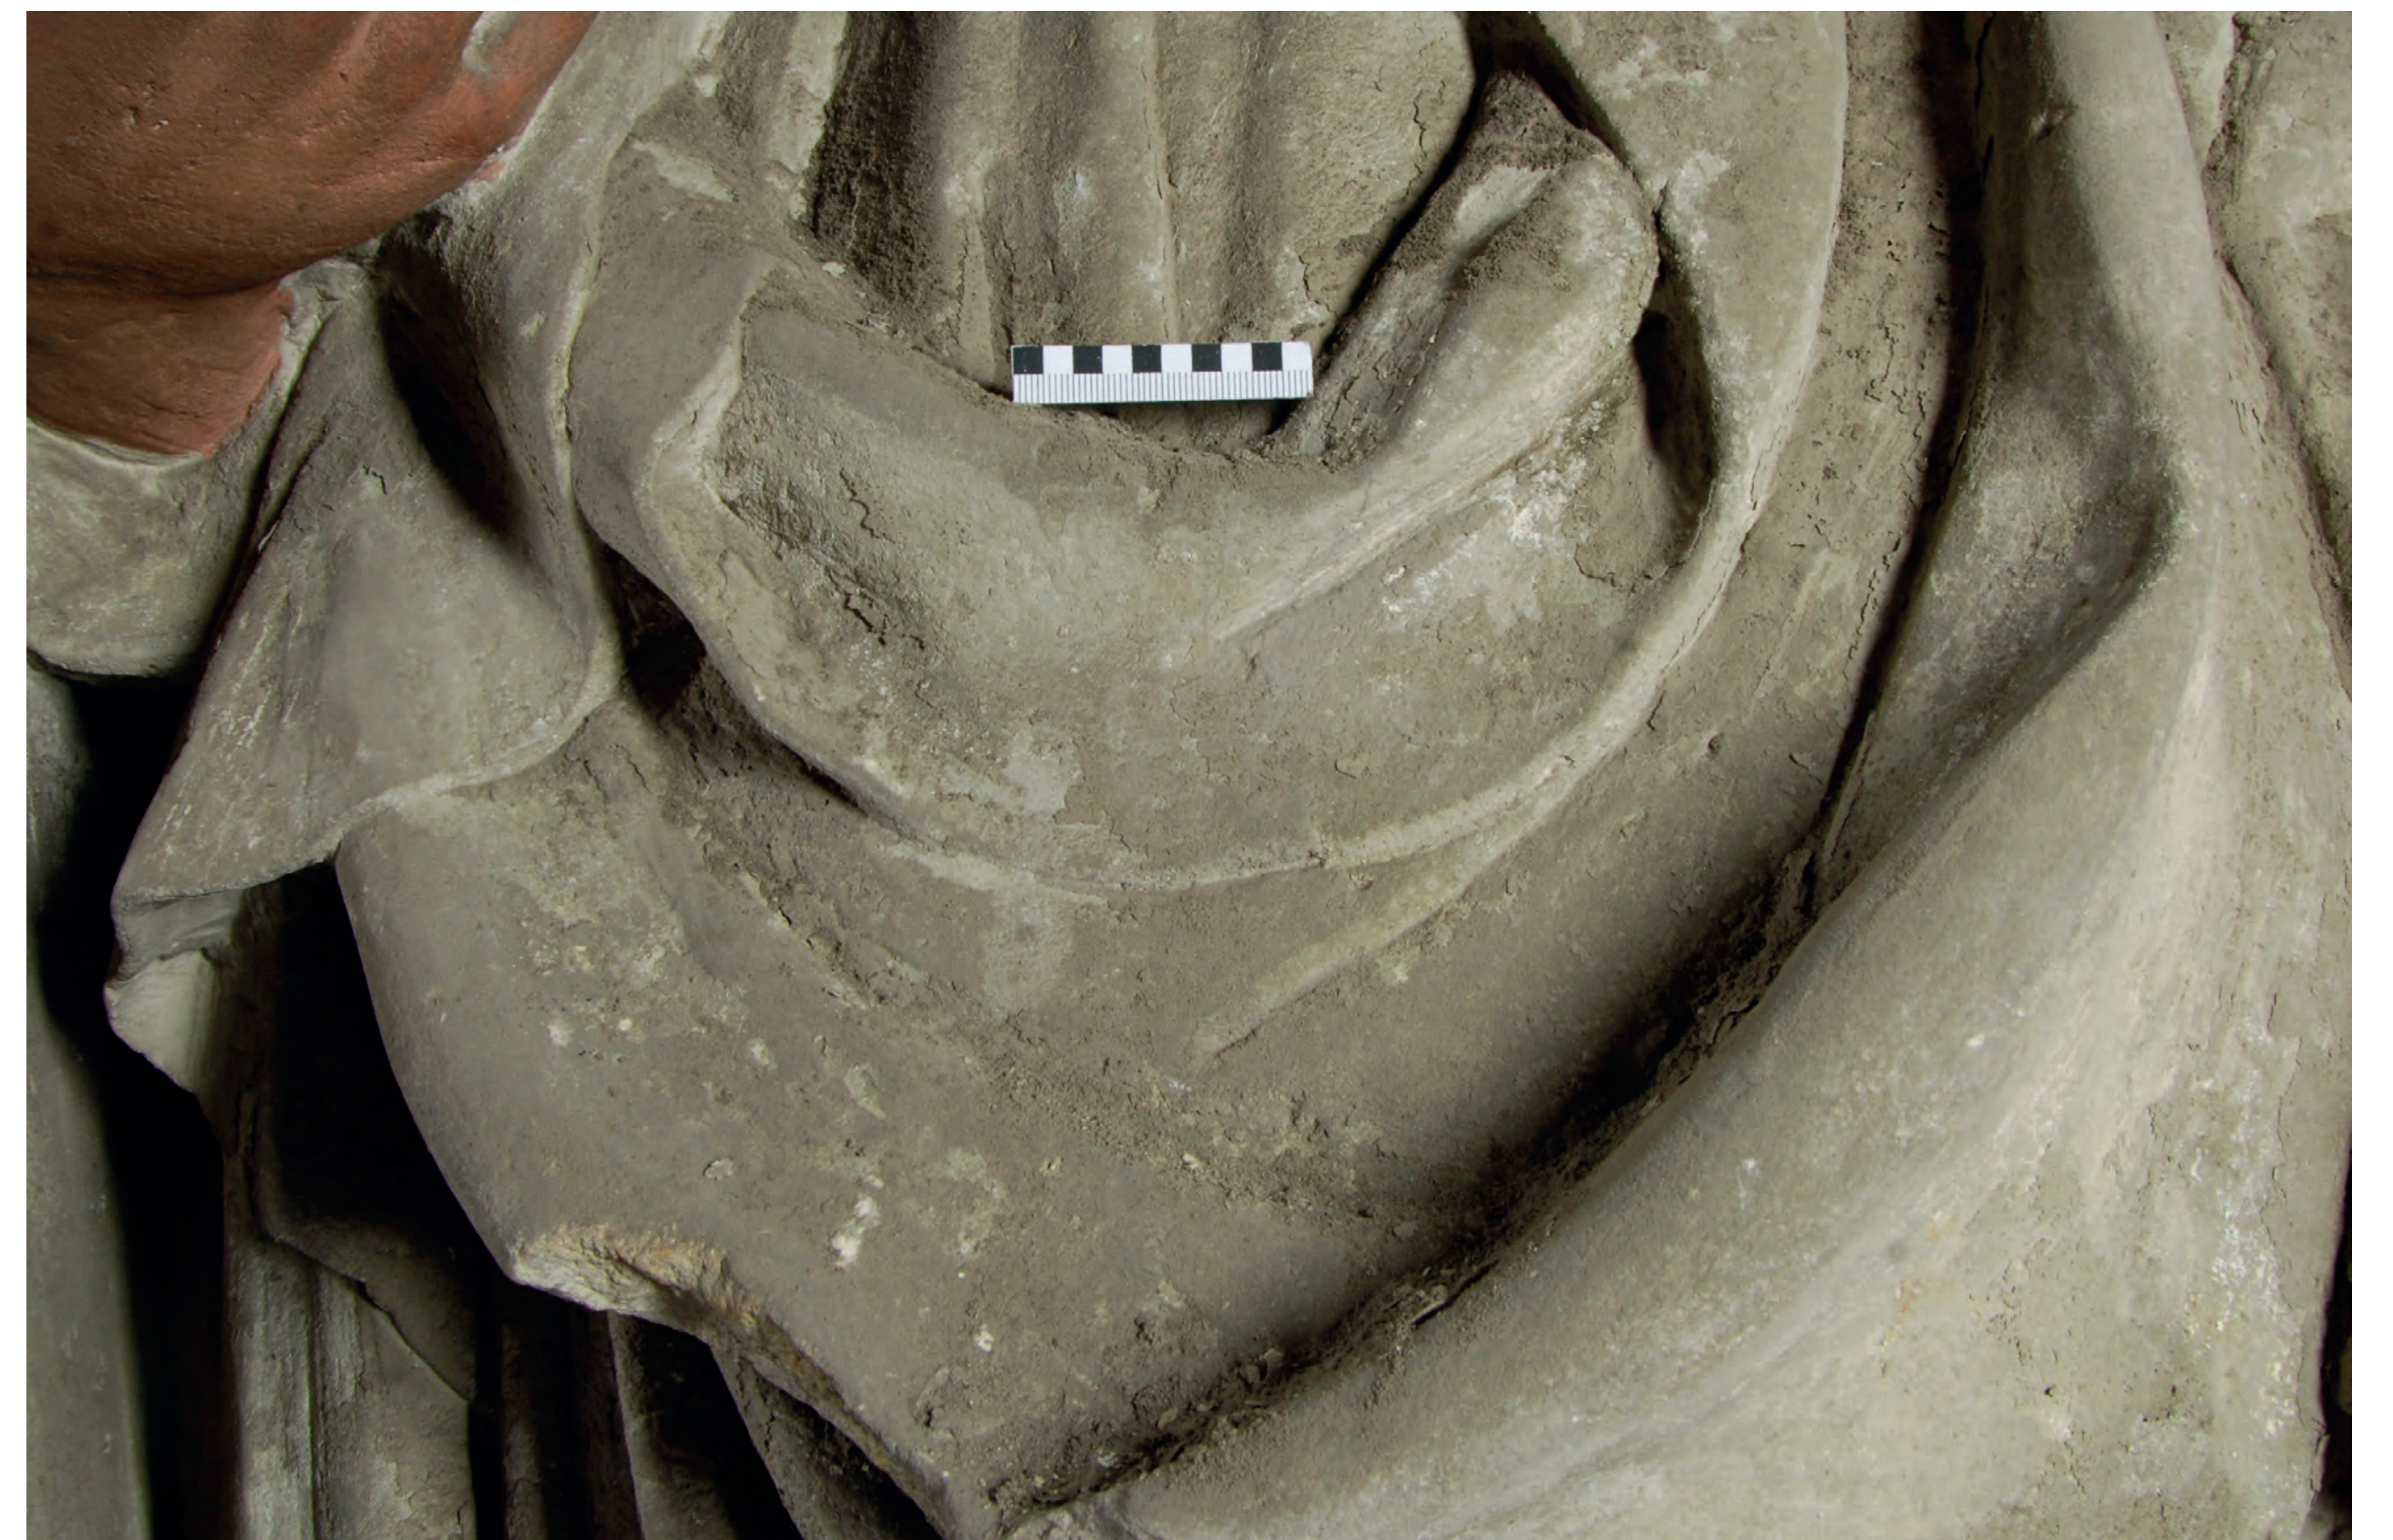
Abb. 7 und 8: Zustand vor und nach Abnahme der Schmutzauflagen im Bereich einer Gewandfalte

Aufgrund der Fragilität der Fassungen konnten die teils zentimeterdicken Schmutzauflagen oftmals nur reduziert werden, Notsicherungen an den Fassungen wurden vorgenommen. Im Zuge der Arbeiten war eine erste Bewertung der Erhaltungszustände möglich. Insbesondere die Farbfassungen sind in vielen Fällen akut gefährdet. Nach Seminarende können nun erste Schritte zur Planung von weiter reichenden Konservierungskonzepten anlaufen.

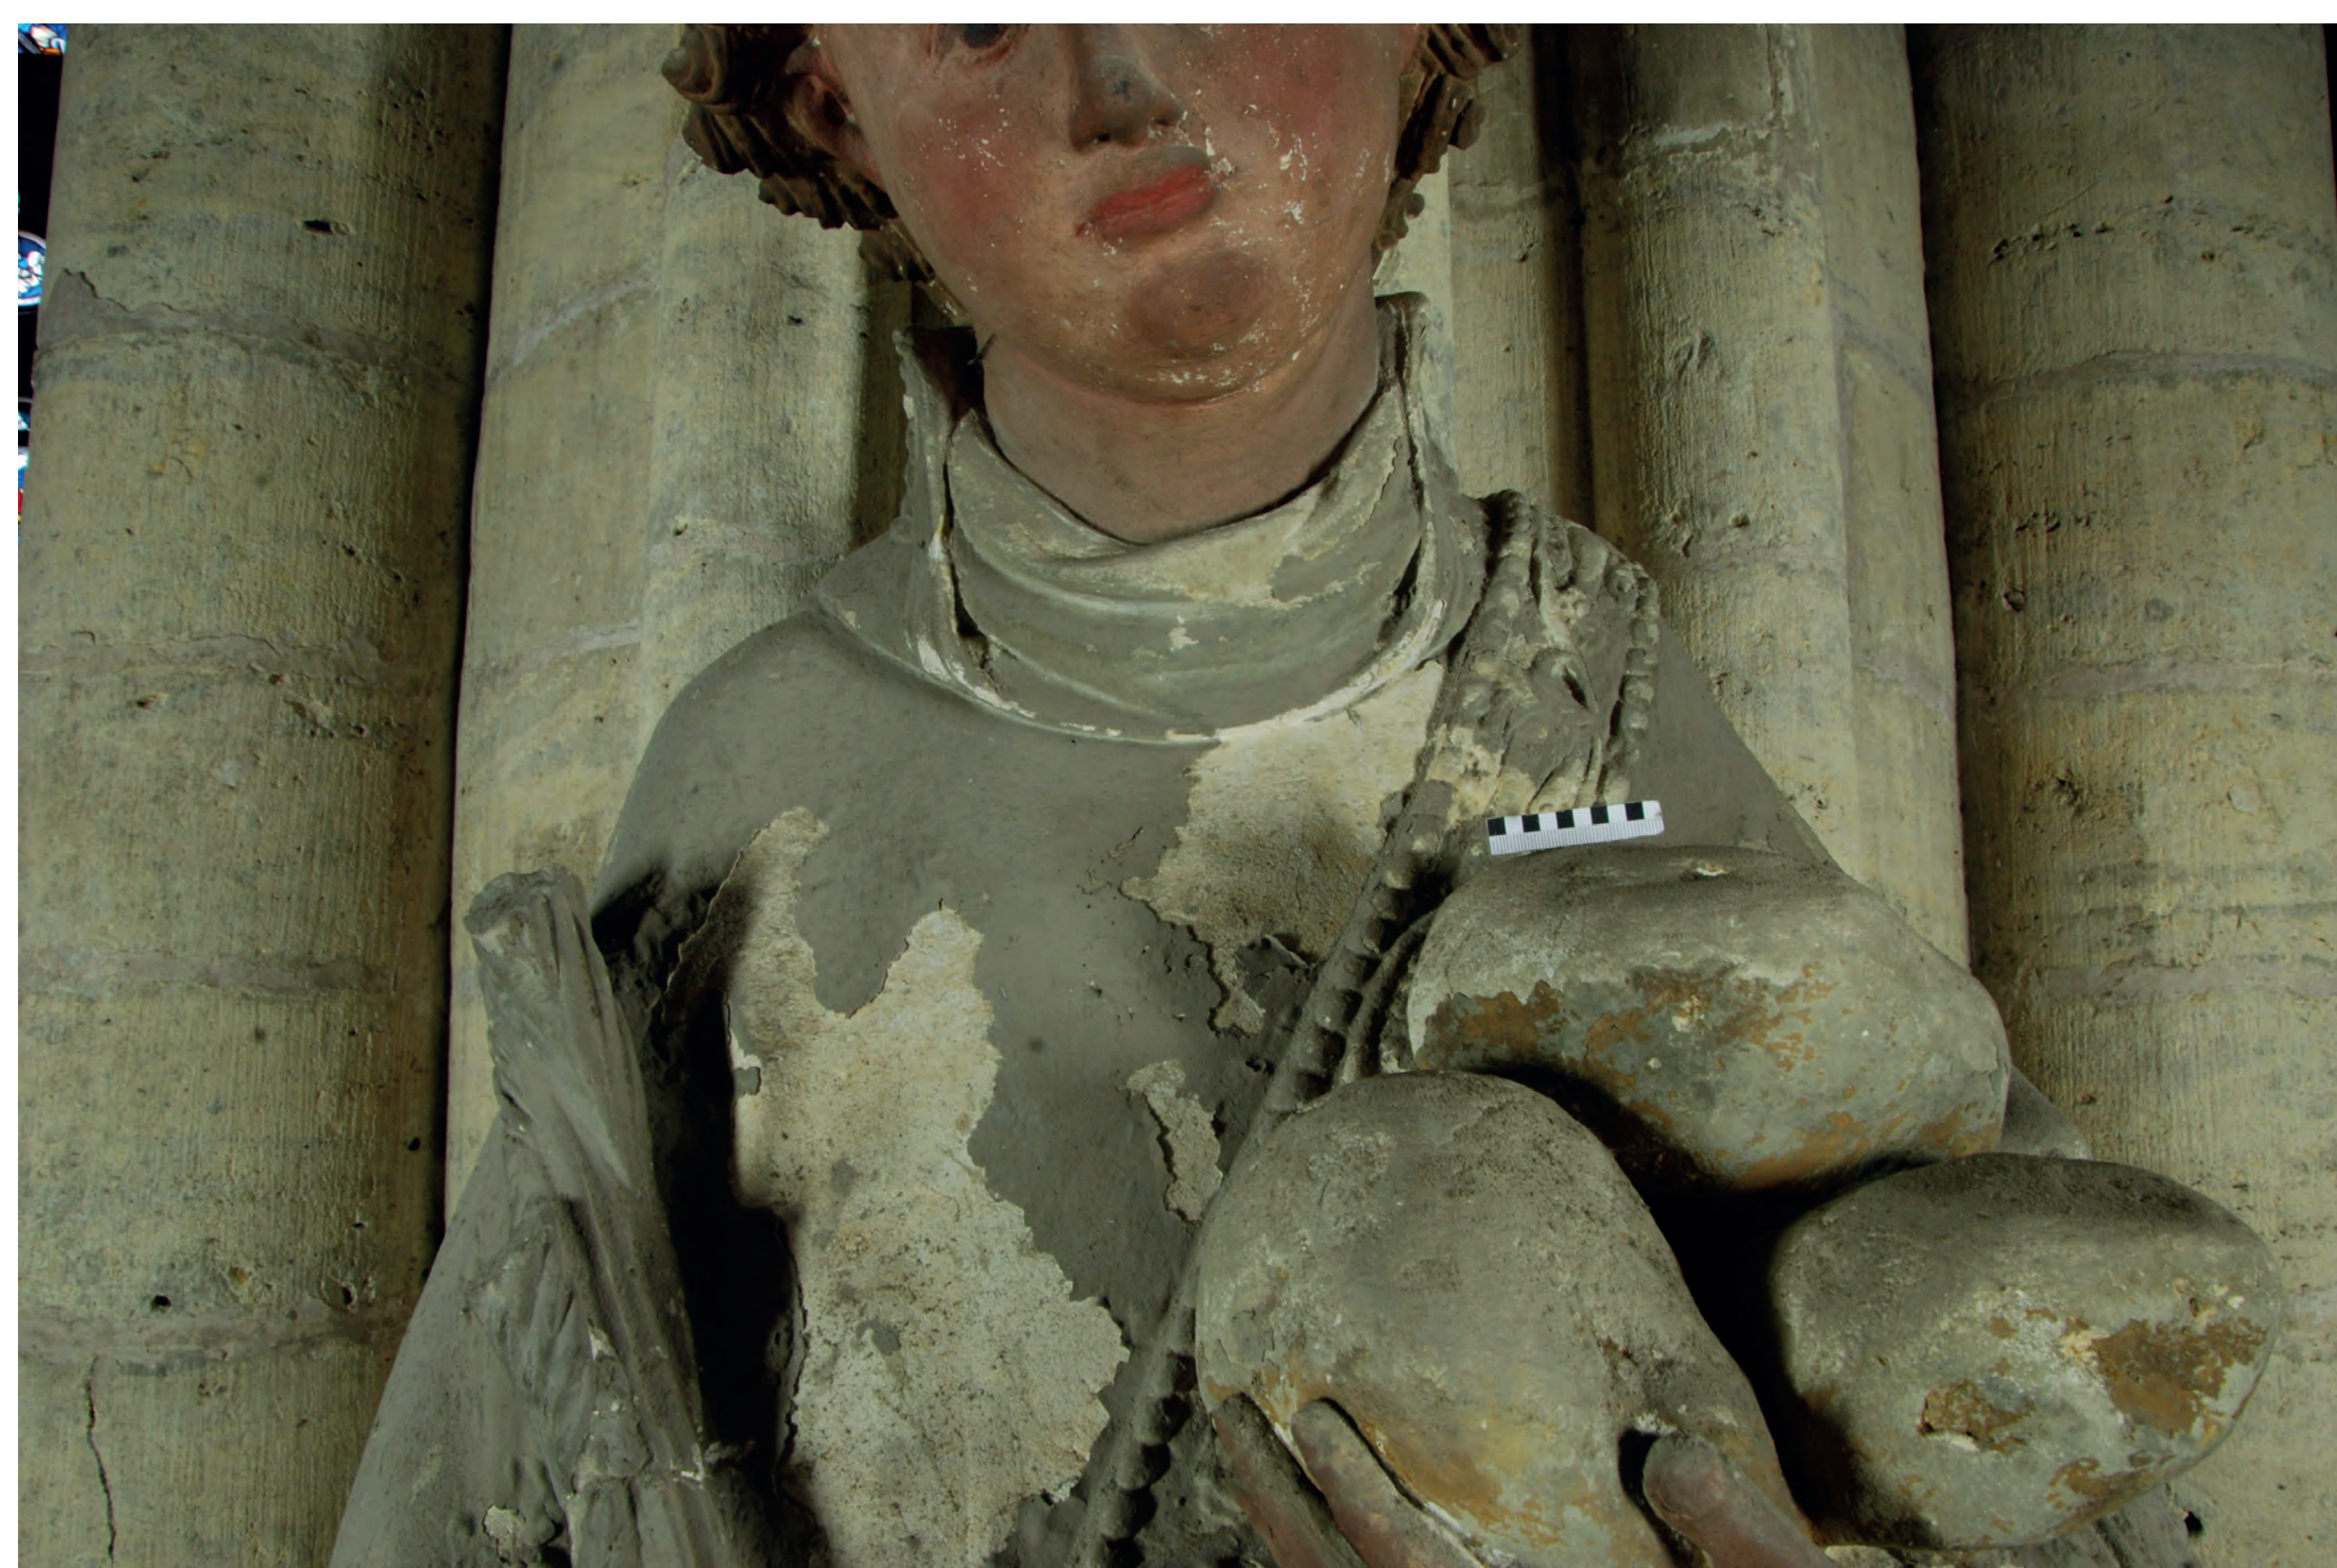
Abb. 6: Großflächiger Fassungsverlust und instabile Fassung am Beispiel eines der beiden Kirchenpatrone (Hl. Stephanus)
